金内俊一郎様邸 新築工事

# 現場監査記録書

# 施工品質監査済証

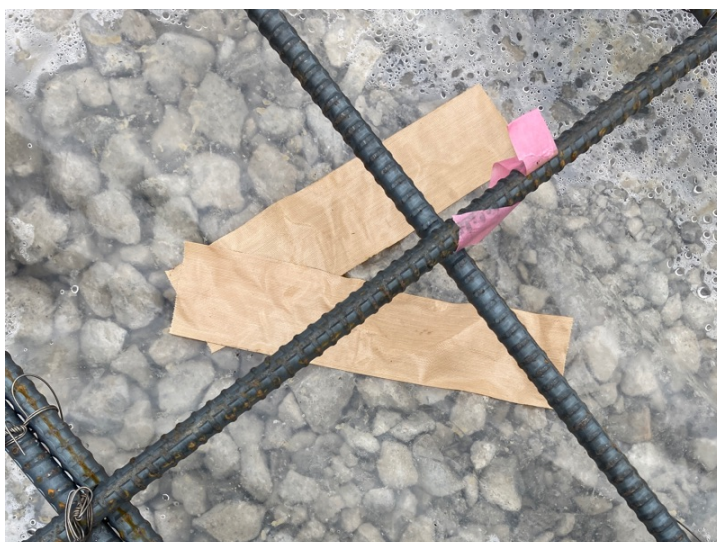
## 1-2 防湿フィルム(べた基礎)

| 監査項目詳細 | | | | |
|---|---|---|---|---|
| ②破れが無い | 2021/4/16 | 改善 | 2021/4/16 | 監査<br>写真あり |

②破れが無い

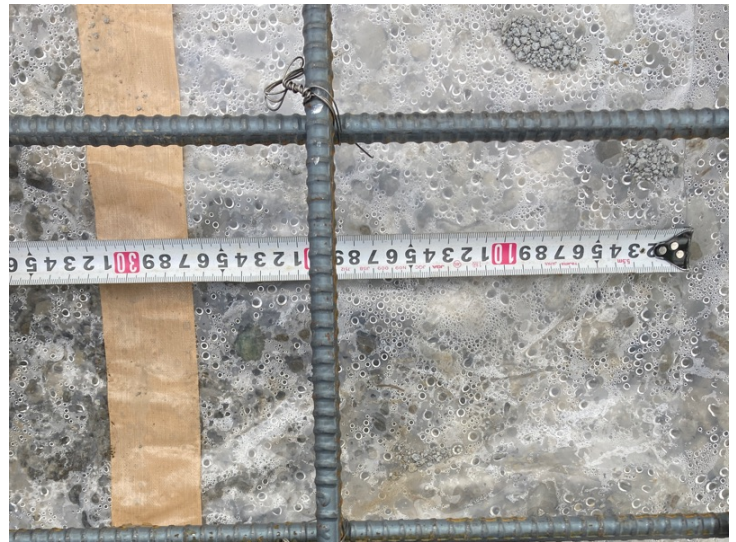
## 1-2 防湿フィルム(べた基礎)

③重ね巾は(150ミリ)以上確保されている

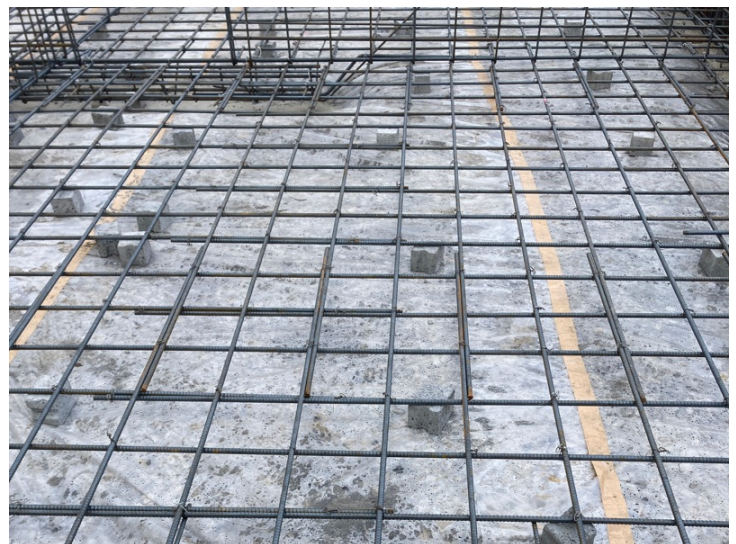
## 1-3 底盤配筋(べた基礎)

①底盤配筋は設計図書通りである

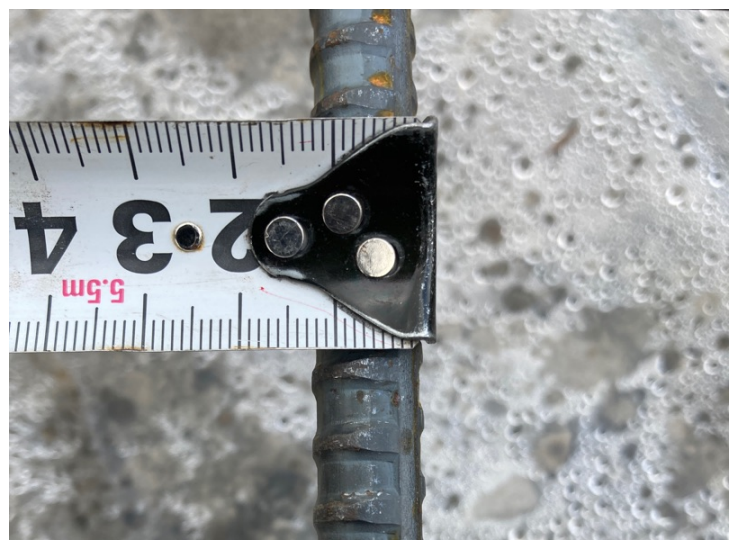
## 1-3 底盤配筋(べた基礎)

②底盤鉄筋太さは設計図書と一致している

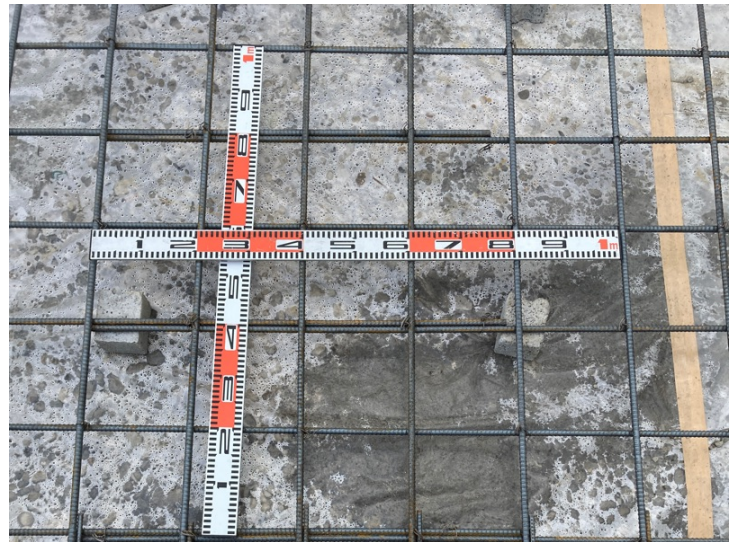
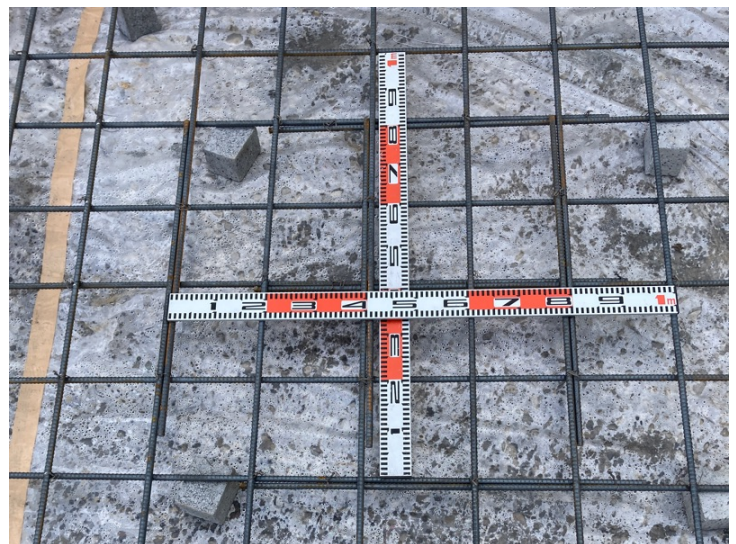
## 1-3 底盤配筋(べた基礎)

③底盤配筋ピッチは設計図書と一致している

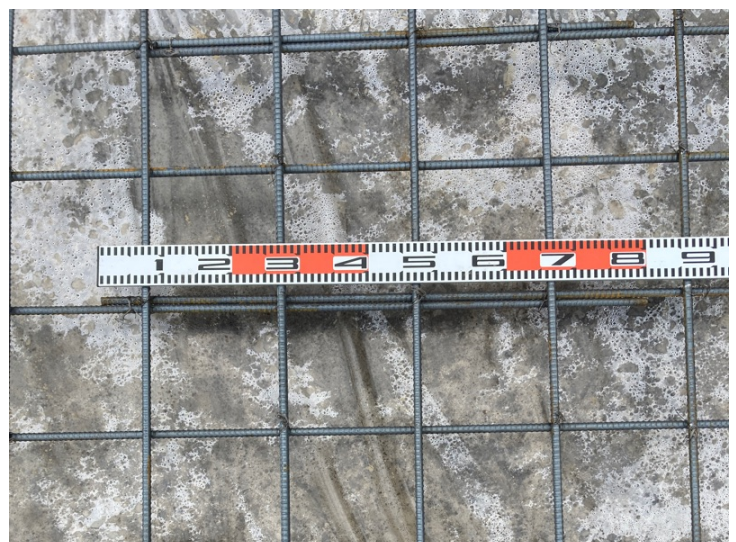
## 1-3 底盤配筋(べた基礎)

⑦鉄筋継手長さは40d以上ある

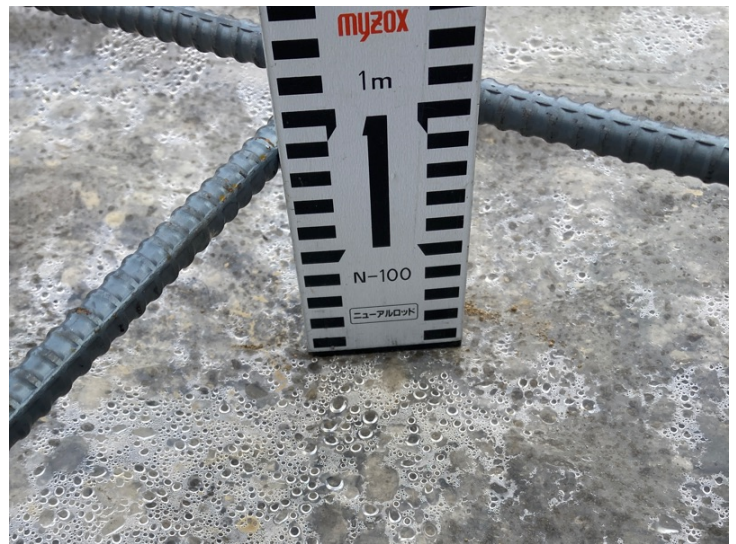
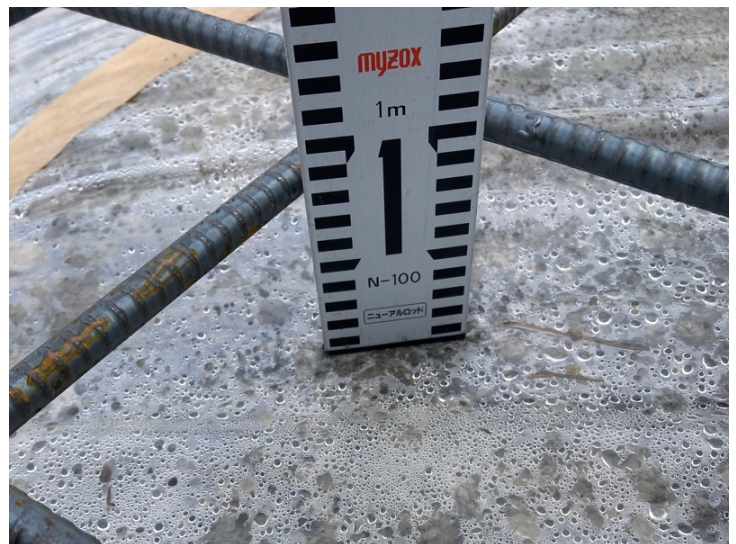
## 1-3 底盤配筋(べた基礎)

⑨底盤鉄筋下かぶり厚さは(60ミリ)以上ある

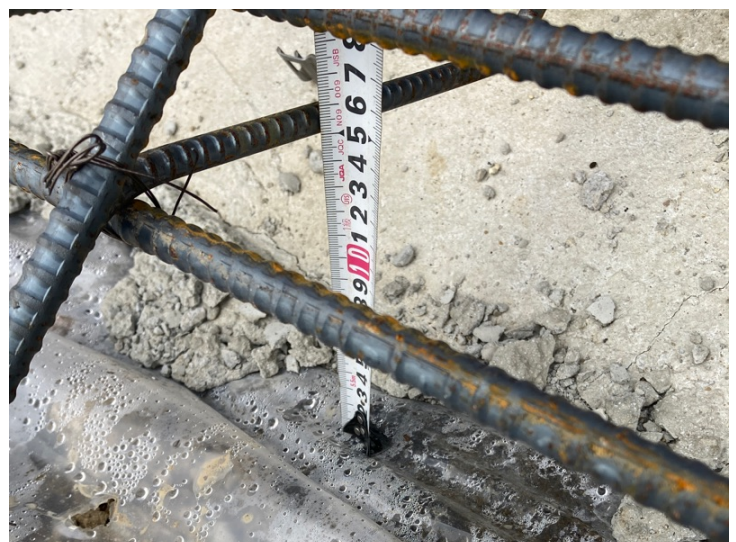
## 1-3 底盤配筋(べた基礎)

⑩底盤ハンチ筋下かぶり厚さは(60ミリ)以上ある

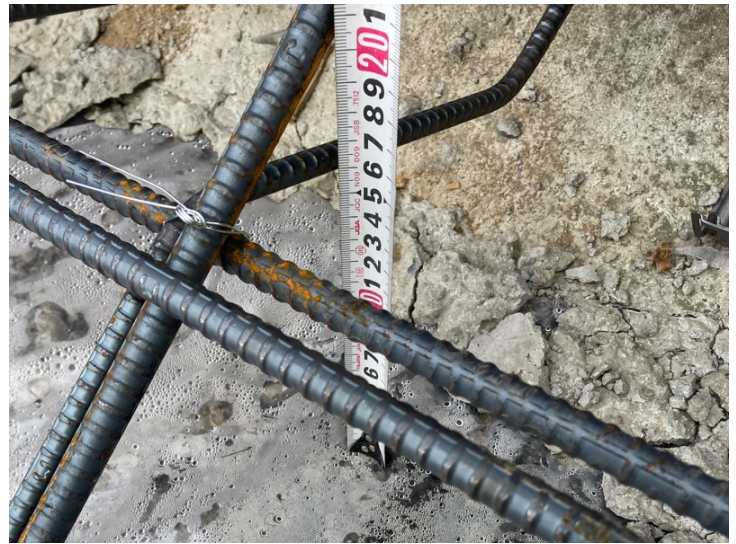
## 1-3 底盤配筋(べた基礎)

⑩底盤ハンチ筋下かぶり厚さは(60ミリ)以上ある

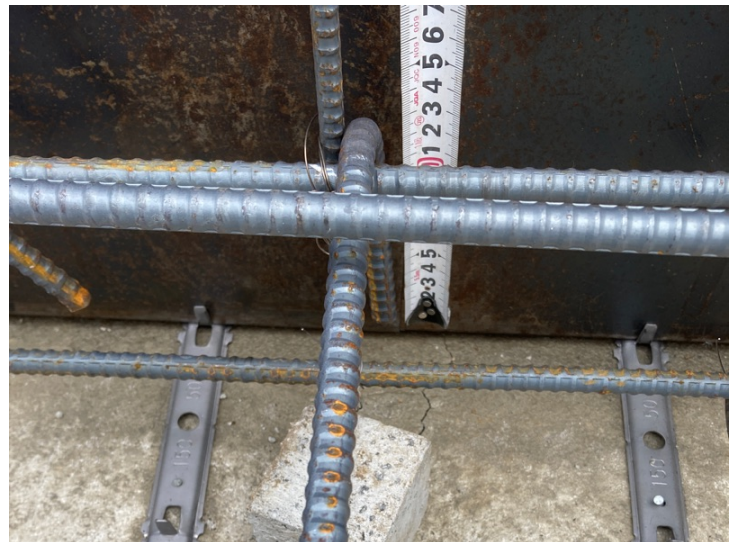
## 1-3 底盤配筋(べた基礎)

⑪底盤鉄筋アンカー長さは(10d)以上ある

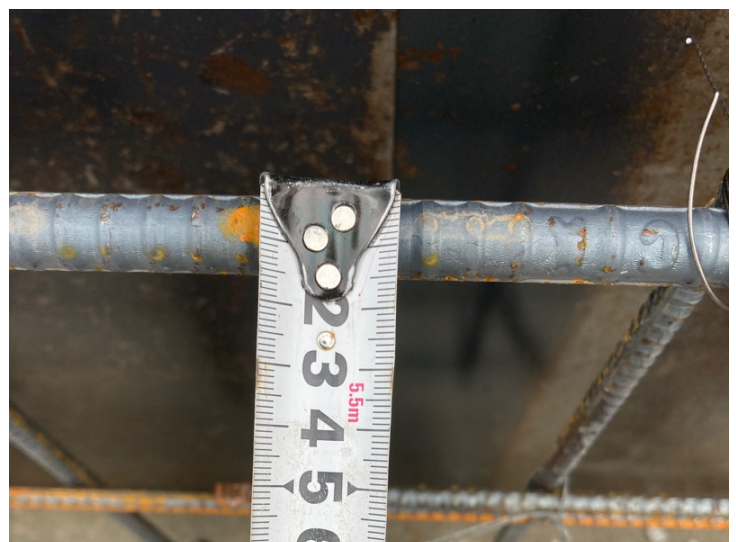
## 1-5 立上り鉄筋(上下横筋)

①上下横筋は設計図書通りの太さである

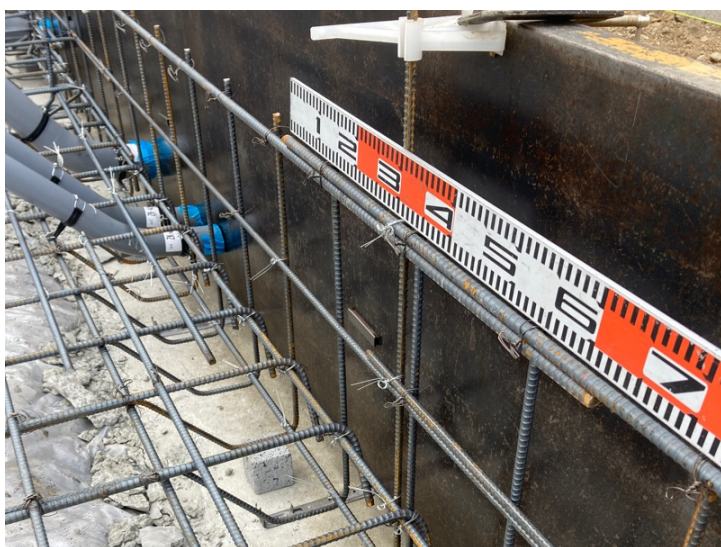
## 1-5 立上り鉄筋(上下横筋)

③上下横筋の継手長さは40d以上ある

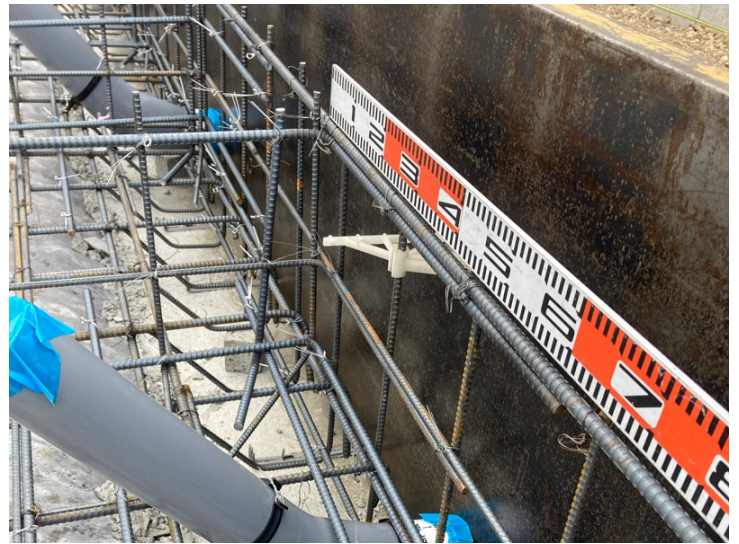
## 1-5 立上り鉄筋(上下横筋)

④上下横筋の定着長さは(35d)以上ある

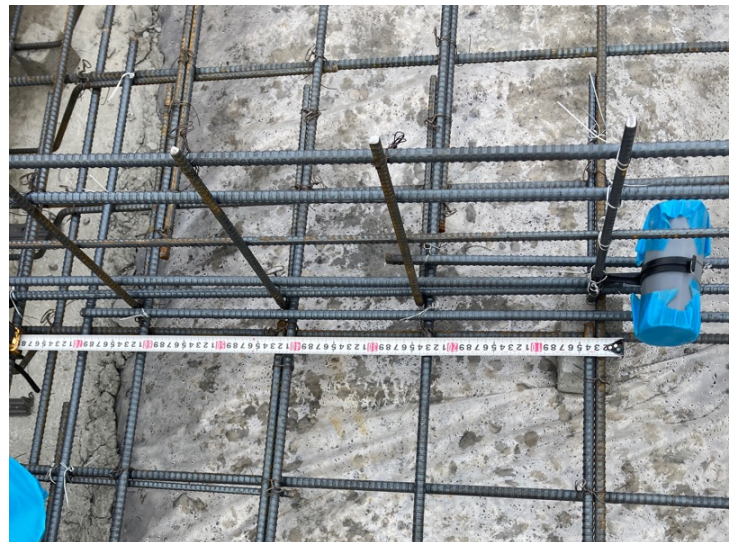
## 1-5 立上り鉄筋(上下横筋)

| 監査項目詳細 | 監査実施日 | 監査結果 | 対応状況 | 監査写真あり |
|---|---|---|---|---|
| ⑤上下横筋の切断部分に基準通りの補強がある | 2021/4/16 | 改善 | 2021/4/16 | |

⑤上下横筋の切断部分に基準通りの補強がある

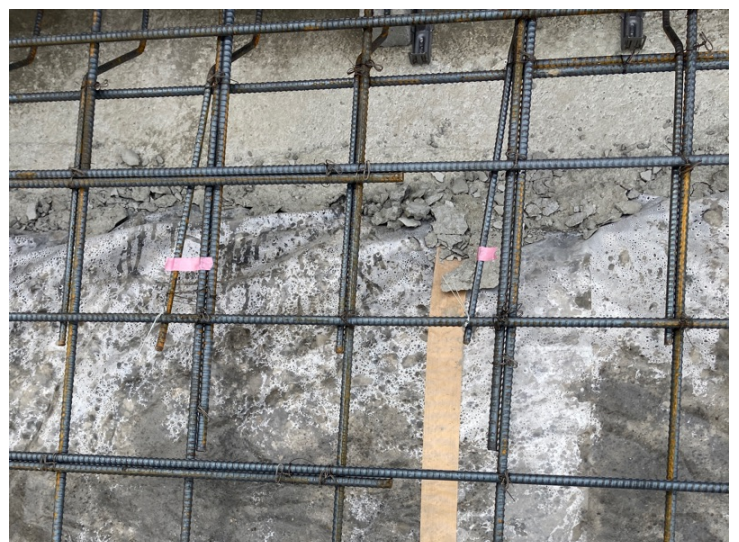
## 1-5 立上り鉄筋(上下横筋)

| 監査項目詳細 | 監査実施日 | 監査結果 | 対応状況 | |
|---|---|---|---|---|
| ⑥鉄筋間隔の確保が配慮されている(ユニット鉄筋の場合は除く) | 2021/4/16 | 改善 | 2021/4/16 | 監査写真あり |

⑥鉄筋間隔の確保が配慮されている(ユニット鉄筋の場合は除く)

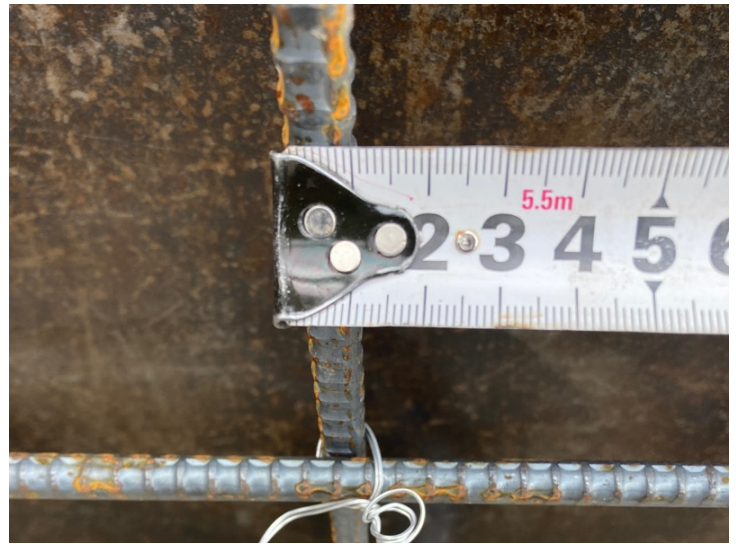
## 1-6 立上り鉄筋(縦筋)

①立上り縦筋は設計図書通りの太さである

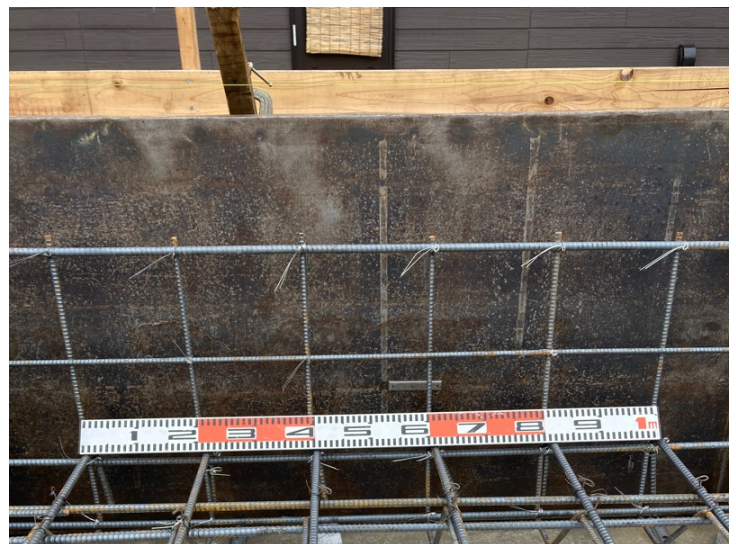
## 1-6 立上り鉄筋(縦筋)

②立上り縦筋は設計図書通りのピッチである

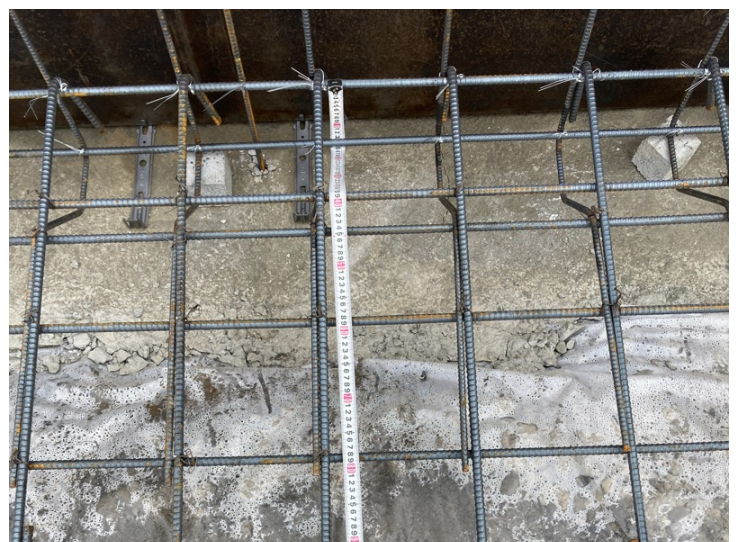
## 1-6 立上り鉄筋(縦筋)

③立上り外周部縦筋の定着長さは(水平35d)以上ある(ベタ基礎)

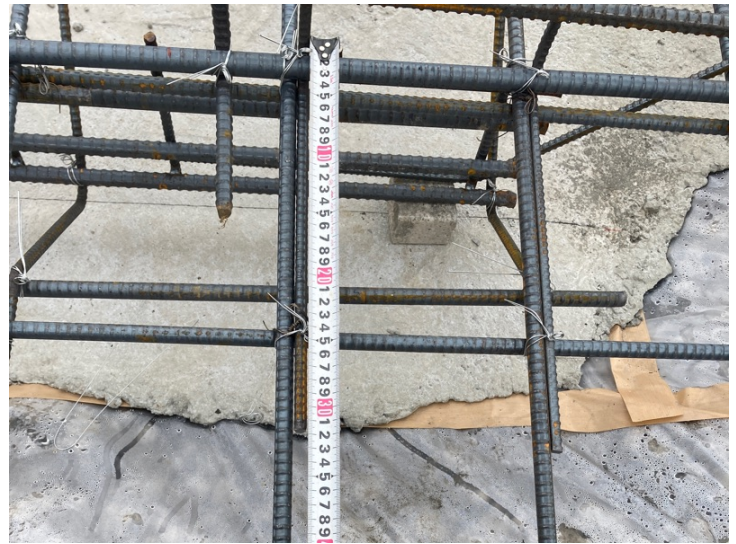
## 1-6 立上り鉄筋(縦筋)

④立上り内部縦筋の定着長さはスラブ天端から(35d)以上ある(ベタ基礎)

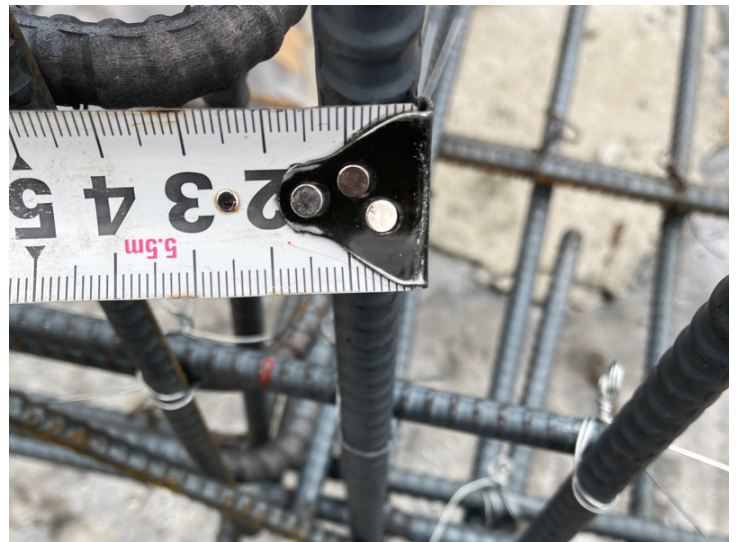
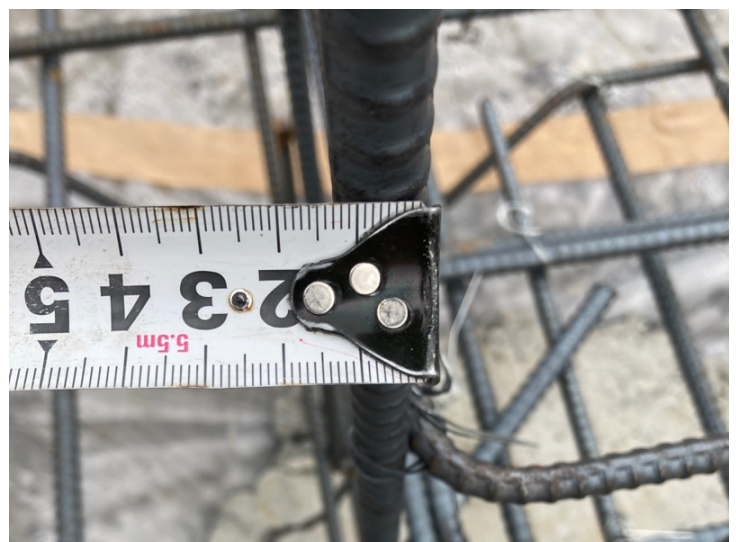
## 1-7 立上り鉄筋(その他)

②コーナー部補強筋は(D13)以上である

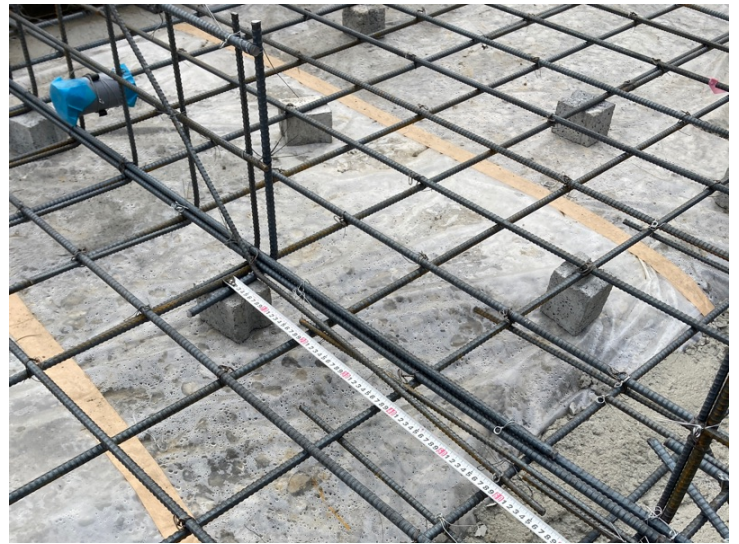
## 1-7 立上り鉄筋(その他)

⑤下端筋は立上り端部において定着が(35d)以上ある(ベタ基礎)

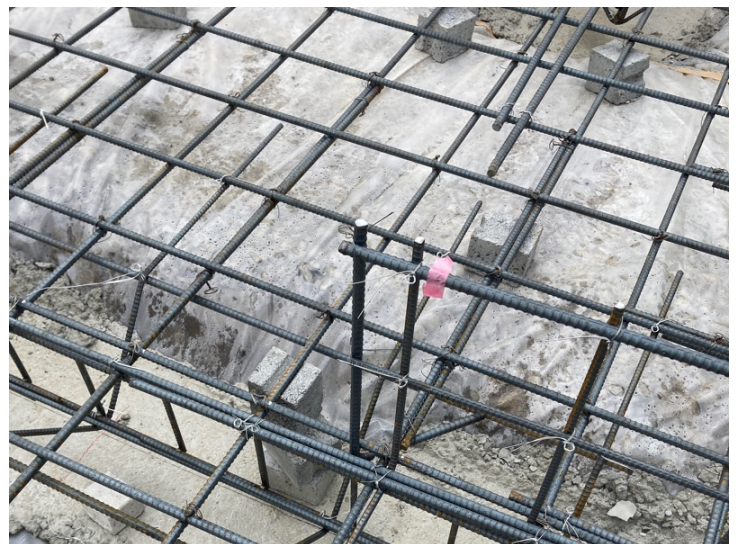
## 1-7 立上り鉄筋(その他)

| 監査項目詳細 | 監査実施日 | 監査結果 | 対応状況 | |
|---|---|---|---|---|
| ⑥人通口には基準通りの補強筋の挿入がある | 2021/4/16 | 改善 | 2021/4/16 | 監査写真あり |

⑥人通口には基準通りの補強筋の挿入がある

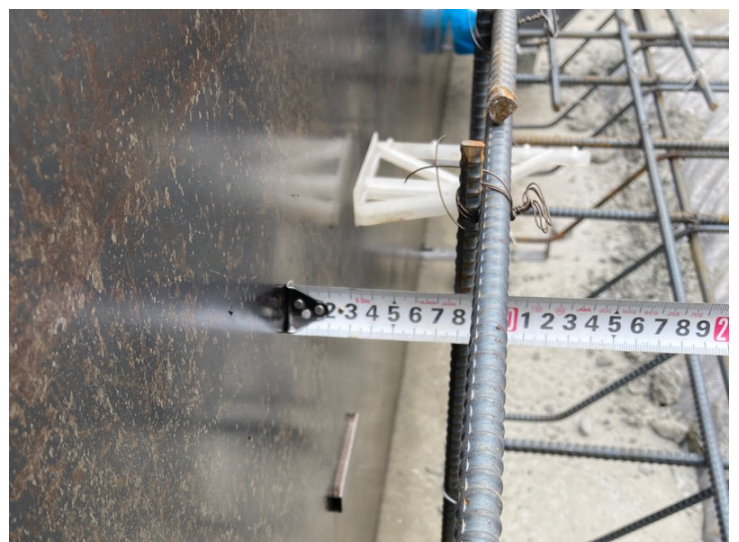
## 1-7 立上り鉄筋(その他)

⑦外周部鉄筋かぶり厚さは(40ミリ)以上である(ベタ基礎)

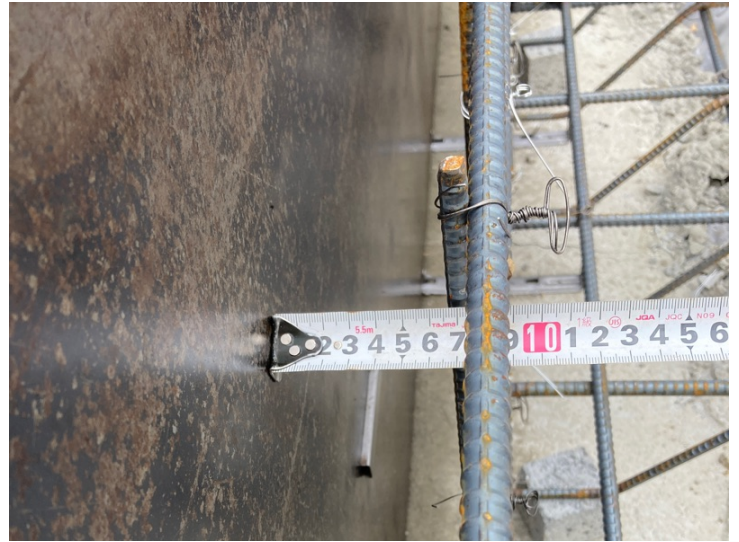
## 1-7 立上り鉄筋(その他)

⑦外周部鉄筋かぶり厚さは(40ミリ)以上である(ベタ基礎)

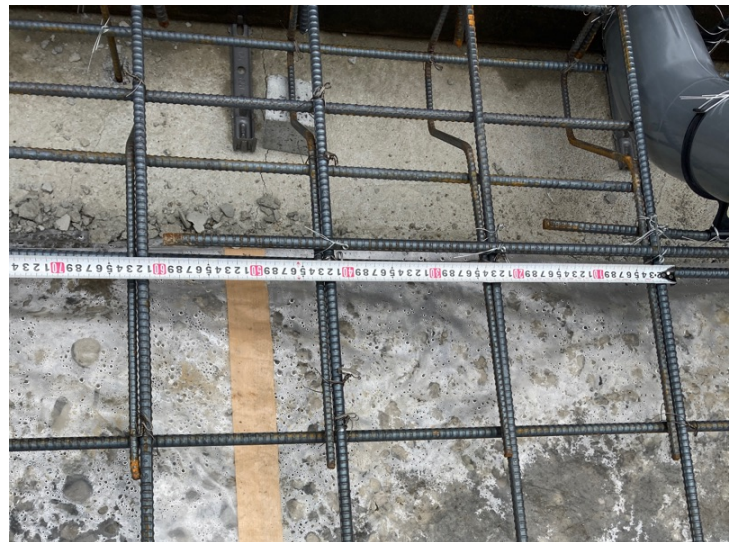
## 1-8 設備配管

| 監査項目詳細 | 監査実施日 | 監査結果 | 対応状況 | |
|---|---|---|---|---|
| ①立上り配筋の内径100φ以上のスリーブに補強がある | 2021/4/16 | 改善 | 2021/4/16 | 監査写真あり |

①立上り配筋の内径100φ以上のスリーブに補強がある

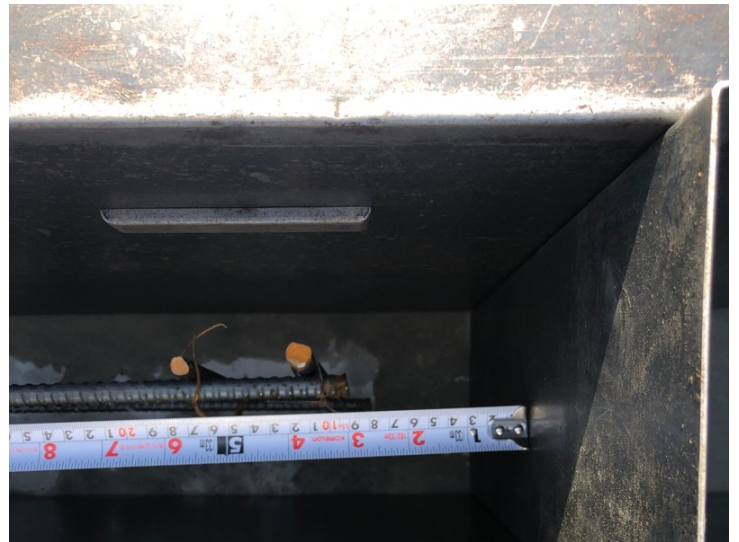
## 2-5 立上り鉄筋

③人通口等端部小口かぶり厚さが横筋先端から(30ミリ)以上ある

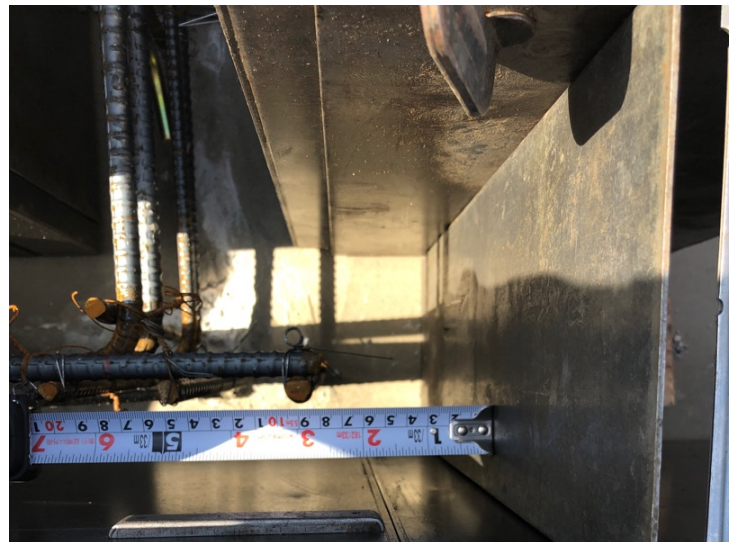
## 2-5 立上り鉄筋

| 監査項目詳細 | 監査実施日 | 監査結果 | 対応状況 | |
|---|---|---|---|---|
| ④人通口等端部小口からの最端部縦筋が(100ミリ)以内にある | 2021/4/20 | 改善 | 2021/4/20 | 監査写真あり |

④人通口等端部小口からの最端部縦筋が(100ミリ)以内にある

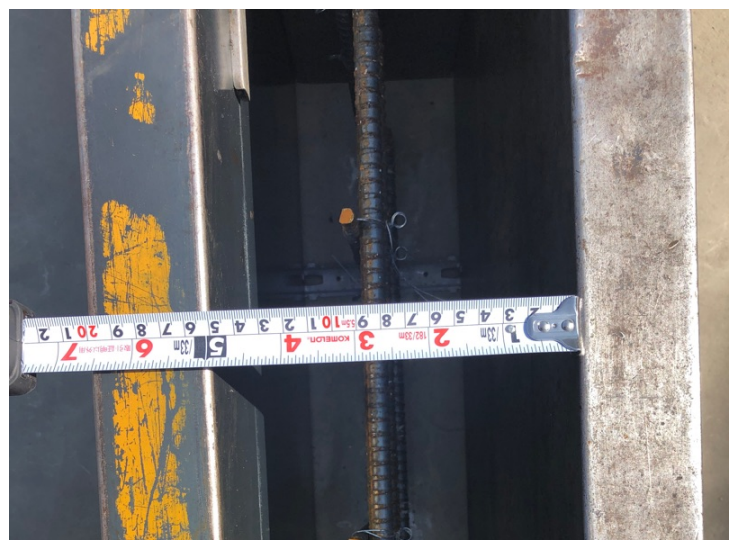
## 2-5 立上り鉄筋

⑥一般部立上り型枠巾は設計図書通りである

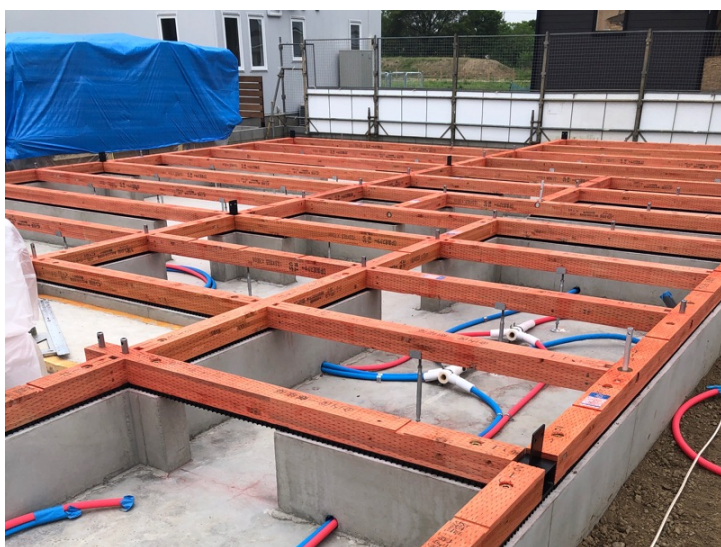
## 3-1 現状の確認

### ①土台の据付けが確認できる

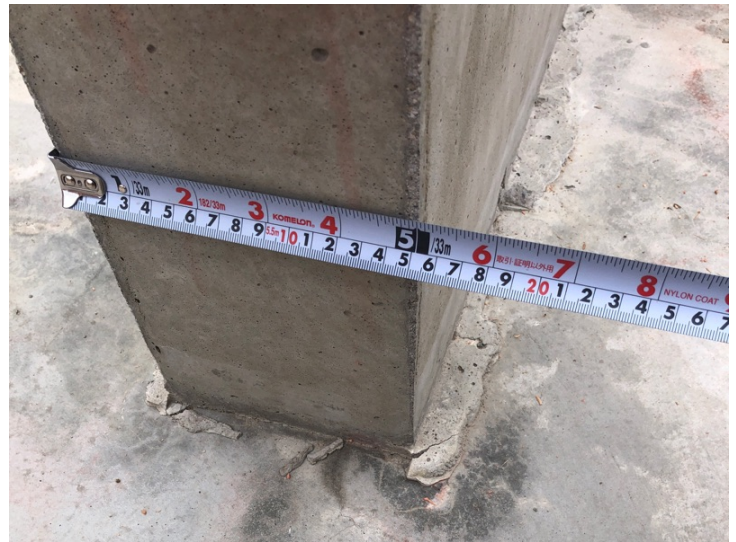
## 3-2 基礎出来形

①一般部立上りコンクリートの幅は設計図書通りである

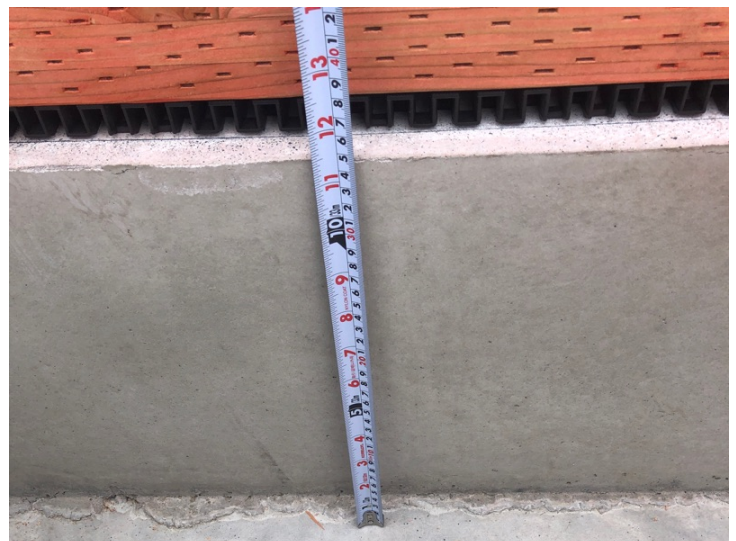
## 3-2 基礎出来形

③立上りコンクリートの高さは配筋図通りである

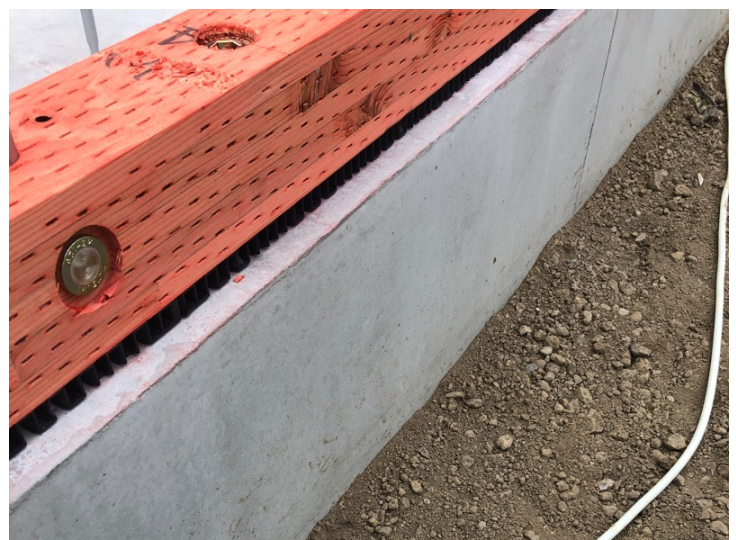
## 3-2 基礎出来形

④立上りコンクリートに直径(100ミリ)程度のジャンカが無い

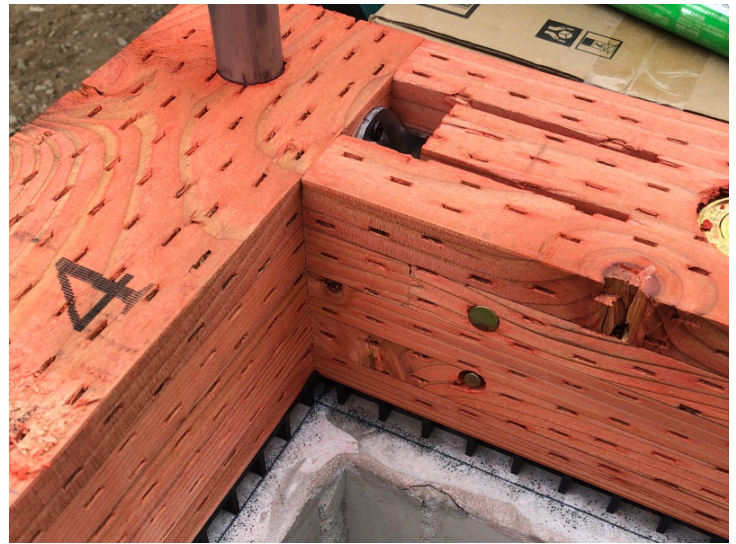
## 3-8 その他

①土台仕口のドリフトピンに打ち忘れがない

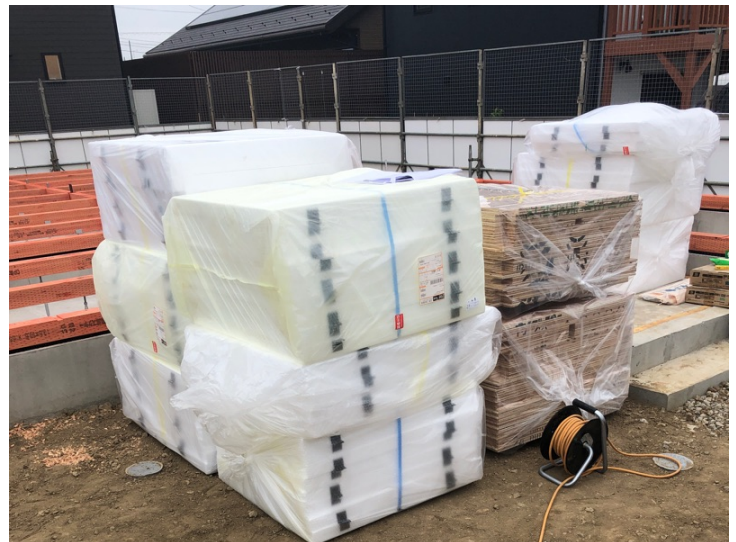
## 3-9 床断熱材

①断熱材の種類は設計図書通りである

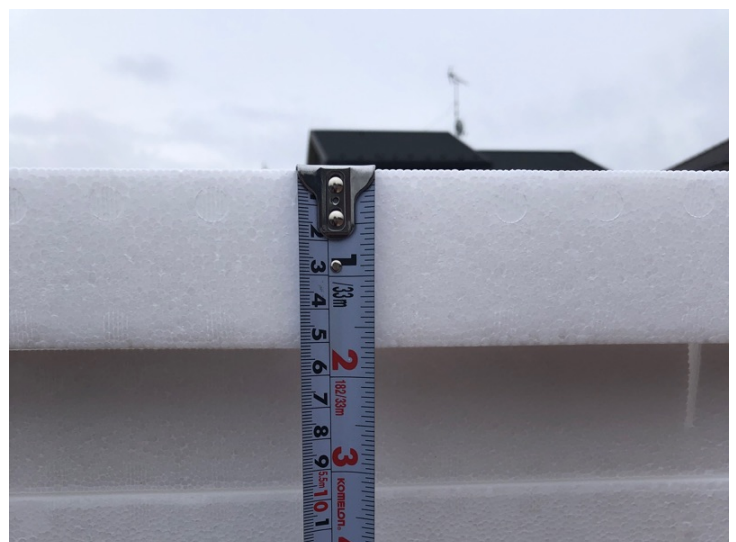
## 3-9 床断熱材

②断熱材の厚さは確認できる資料と一致している

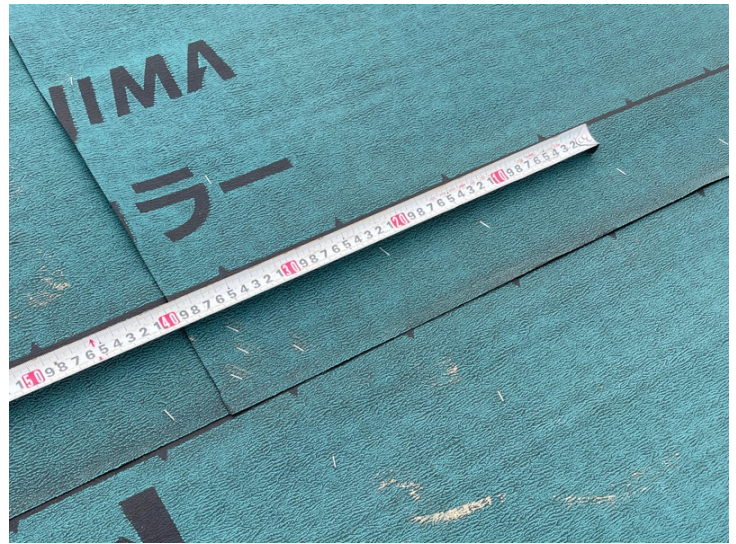
## 4-2 屋根ルーフィング

③左右の重なりが200ミリ以上ある

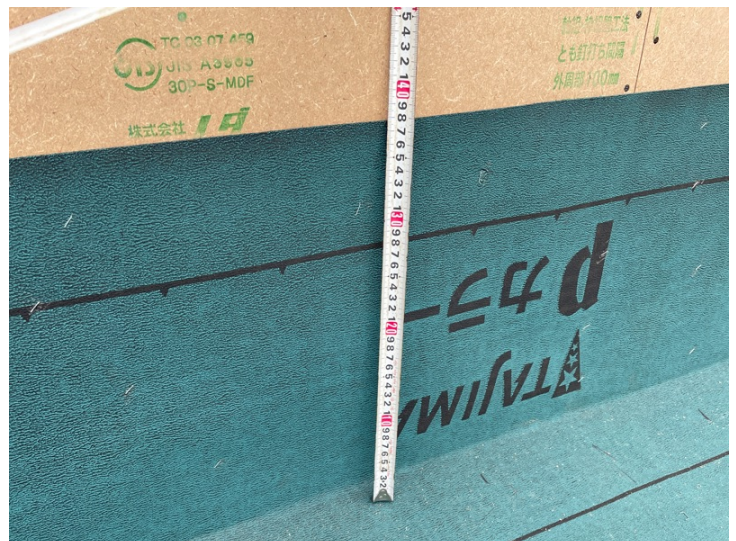
## 4-2 屋根ルーフィング

⑤壁部の立上りが250ミリ以上ある(ポーチ屋根パネル仕様除く)

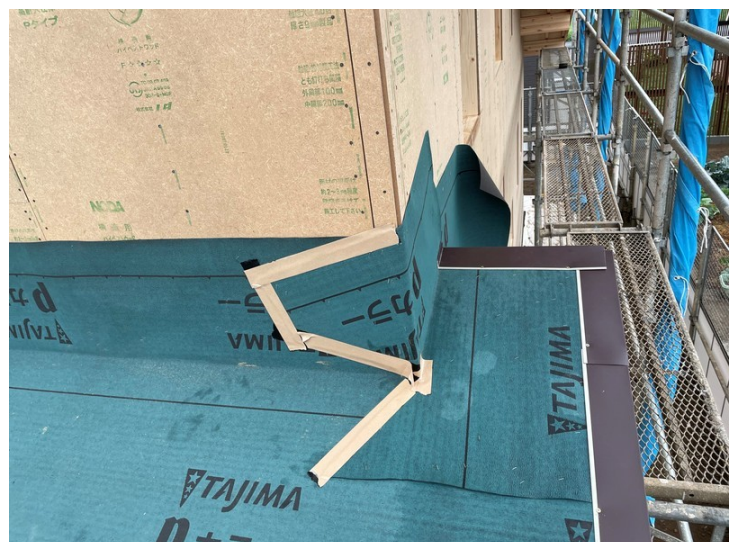
## 4-2 屋根ルーフィング

| 監査項目詳細 | | | | |
|---|---|---|---|---|
| ⑥三面交点に止水処理がされている(煙突・天窓含む) | 2021/5/20 | 改善 | 2021/5/28 | 監査<br>写真あり |

⑥三面交点に止水処理がされている(煙突・天窓含む)

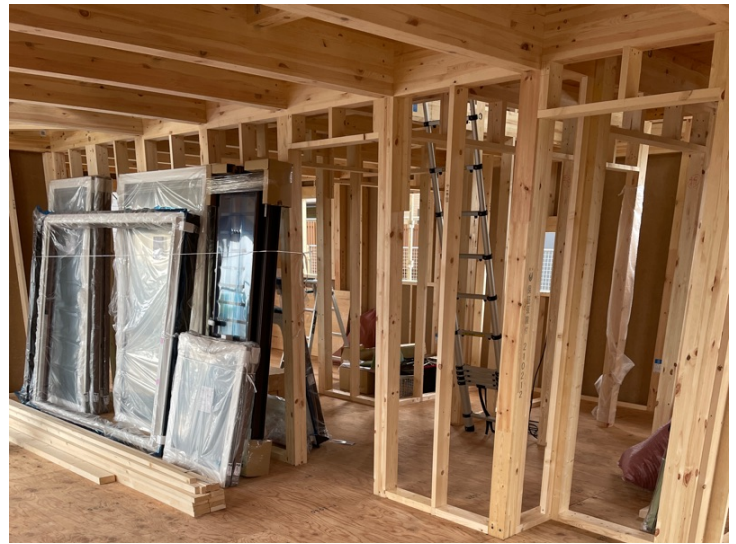
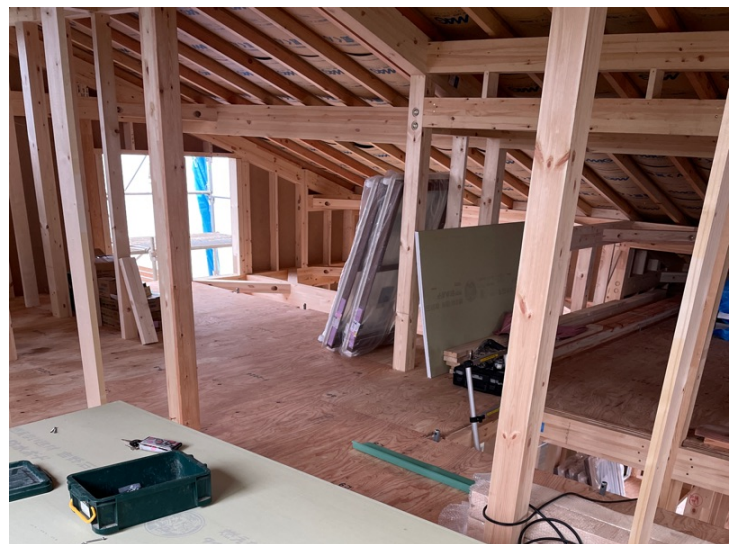
①各階、各種構造金物の取付が確認できる

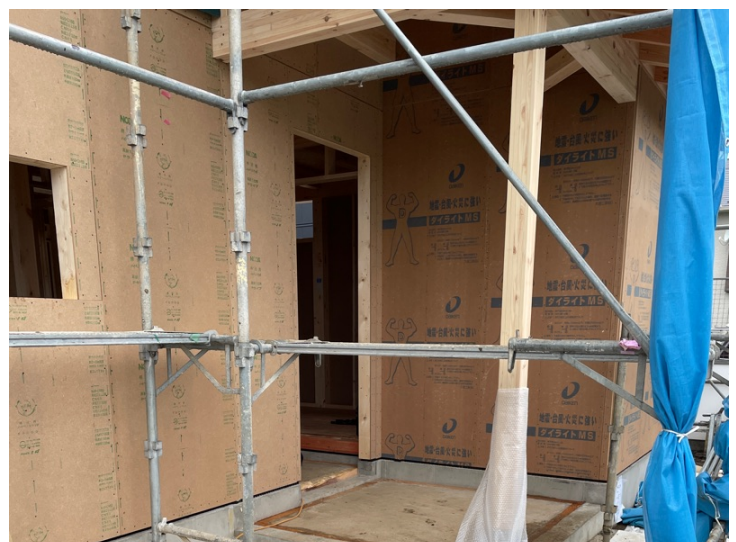
## 5-1 現状の確認

②外周部面材耐力壁取付が確認できる(内部耐力壁除く)

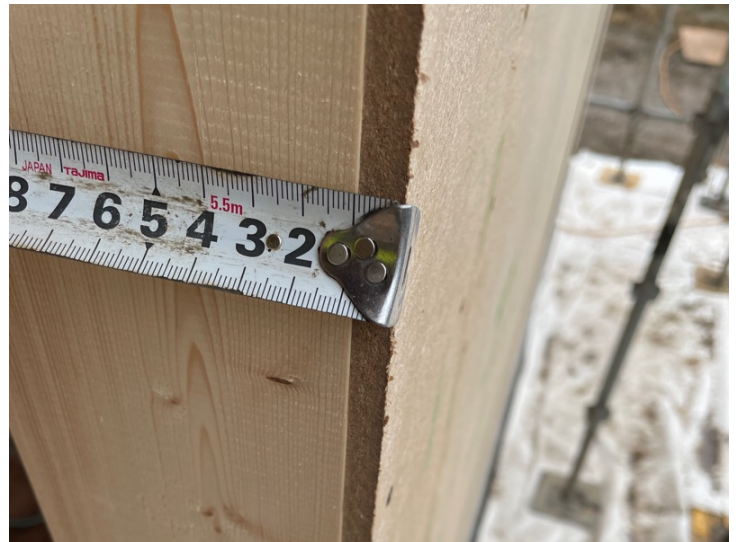
②外周部面材耐力壁の厚さは設計図書通りである

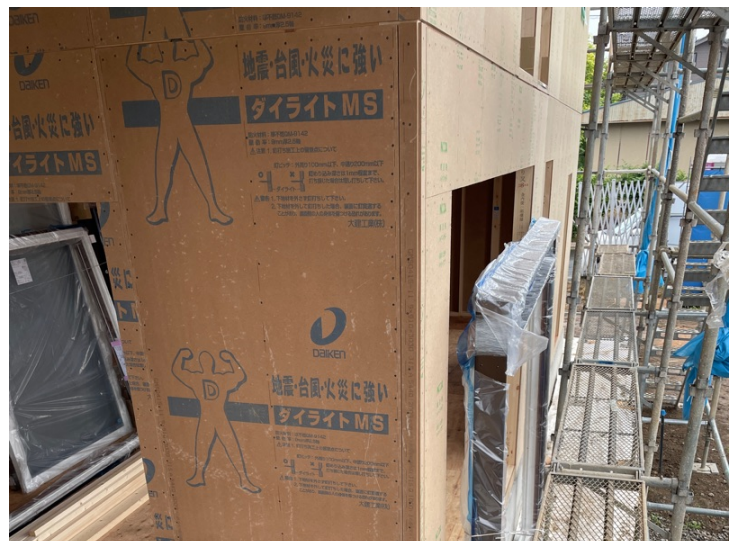
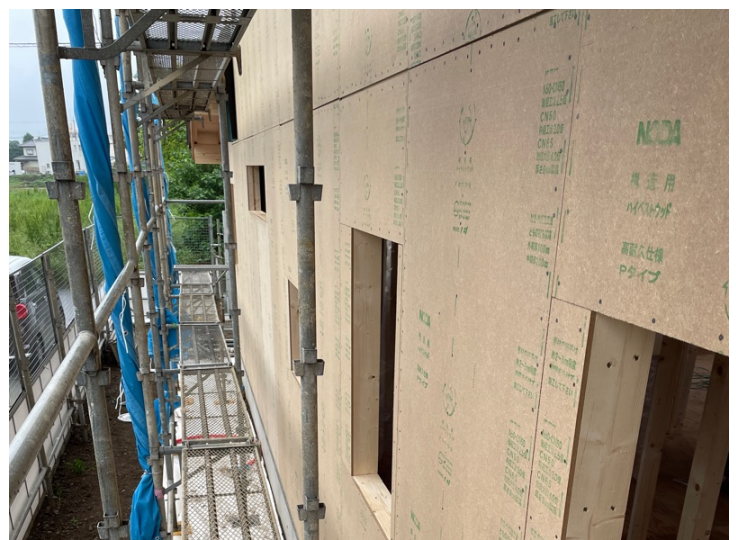
## 5-2 外周部面材耐力壁

③外周部面材耐力壁の位置は設計図書通りである

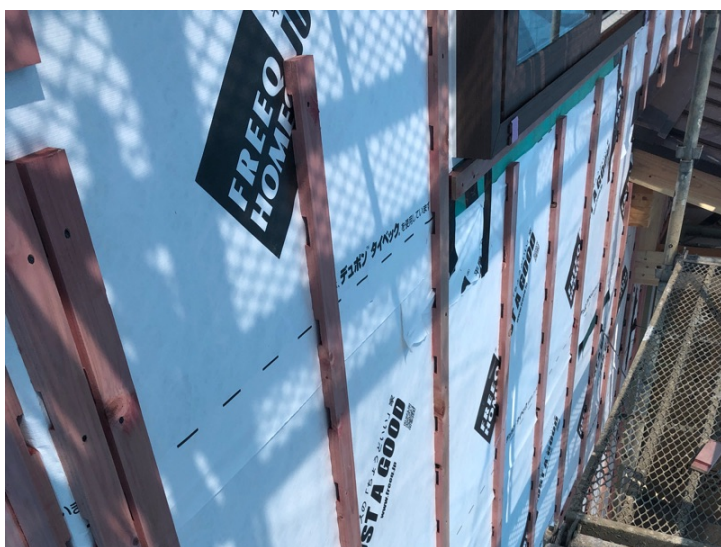
### ①防水シートの施工が確認できる

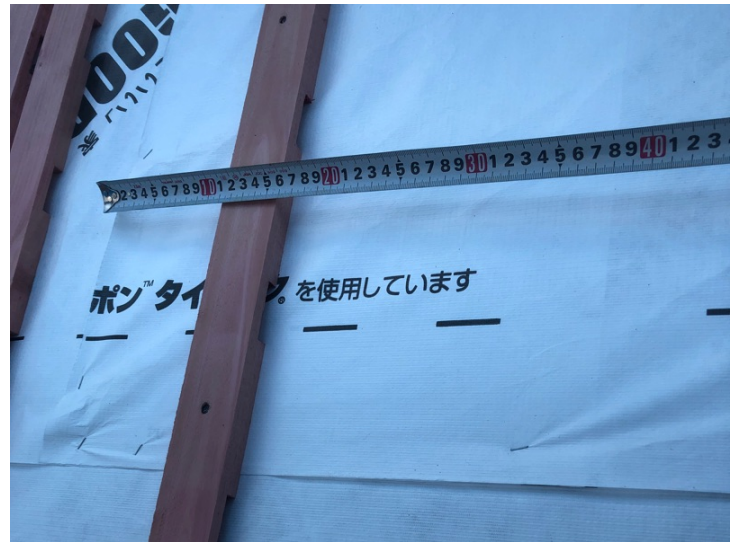
④防水シート重ね巾(左右)が(150ミリ)以上ある

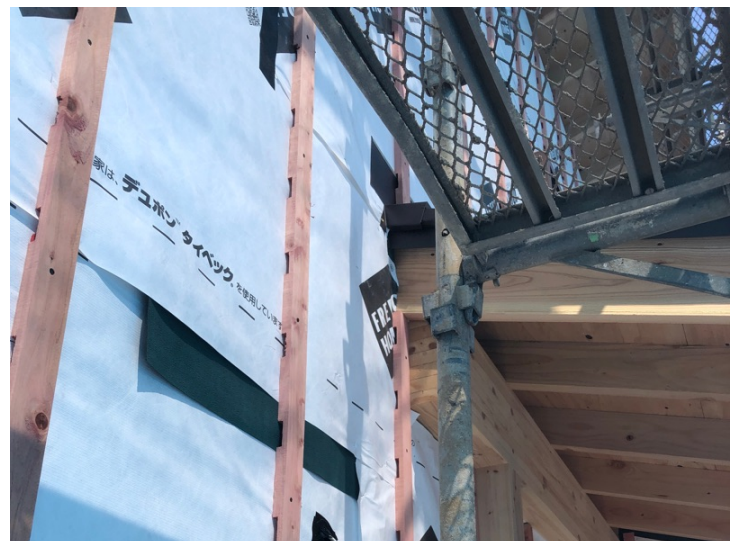
## 6-2 防水シート

⑦捨ルーフィングと防水シートの張り順に不備が無い(ポーチ屋根パネル仕様除く)

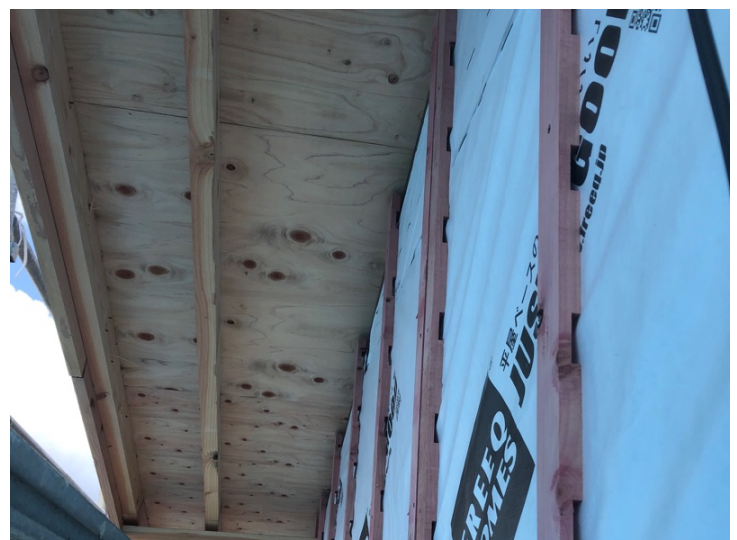
## 6-2 防水シート

⑧防水シートが軒裏まで張上げされている

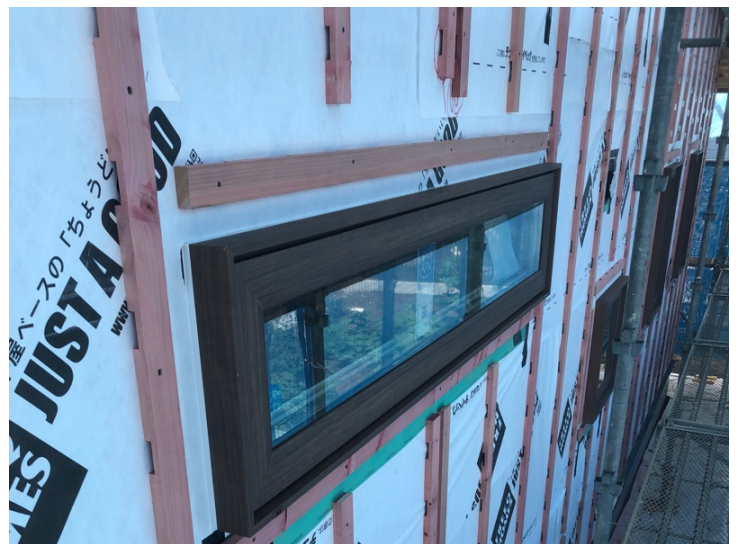
③サッシ廻りの防水シートの張り順が基準通りである

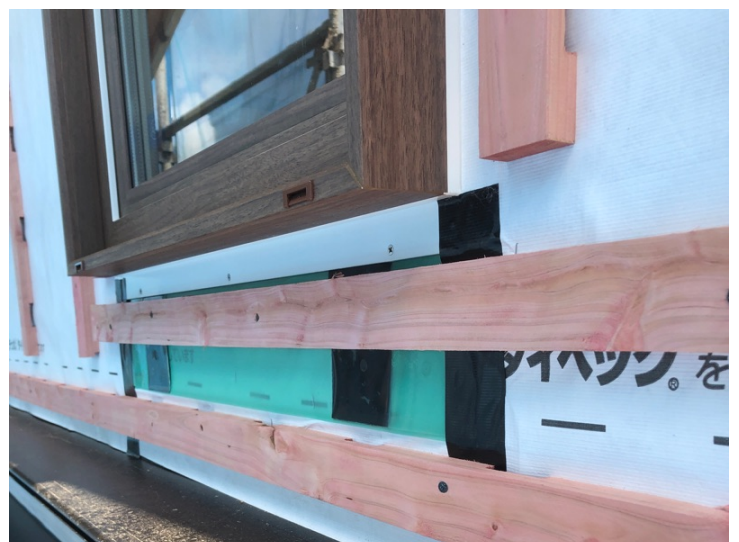
## 6-3 サッシ廻り

⑤ウェザータイトと防水シートの張り順に不備がない

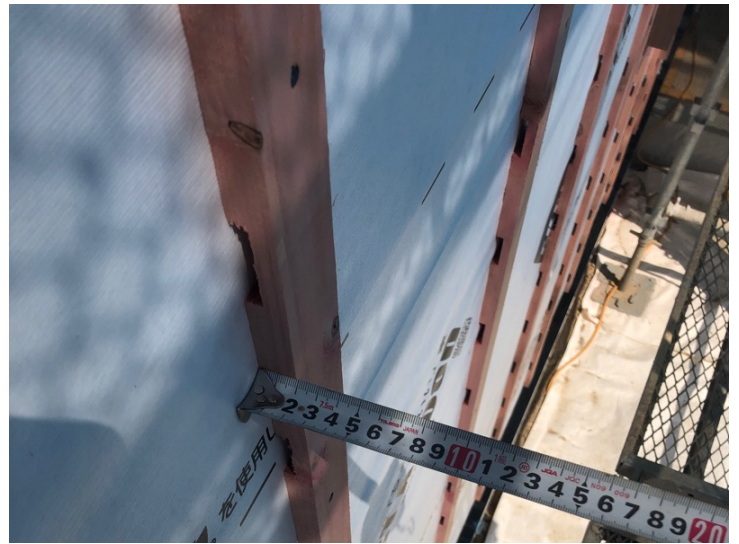
①ドウブチの厚みは(18ミリ)以上である

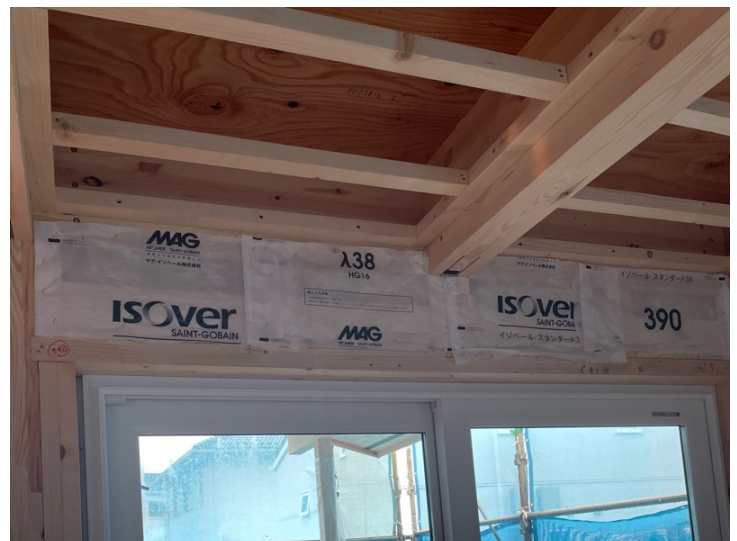
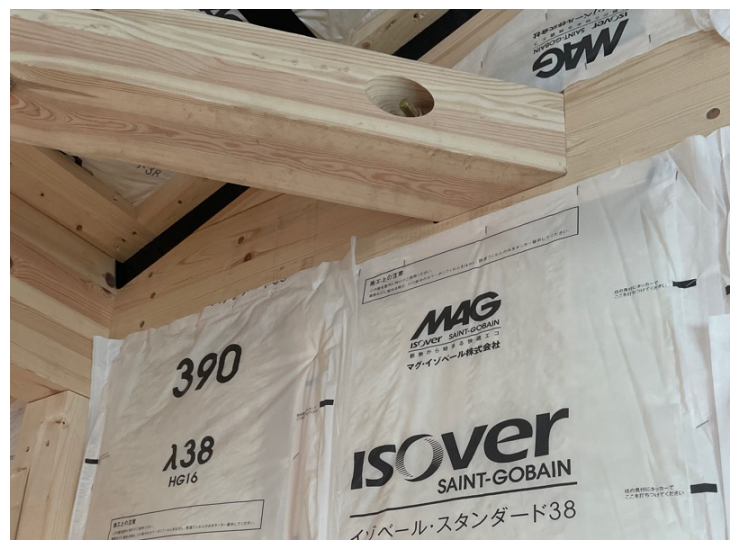
⑥梁下まで断熱材が充填されている
