金内俊一郎様邸 新築工事

# 現場監査記録書

# 施工品質監査済証

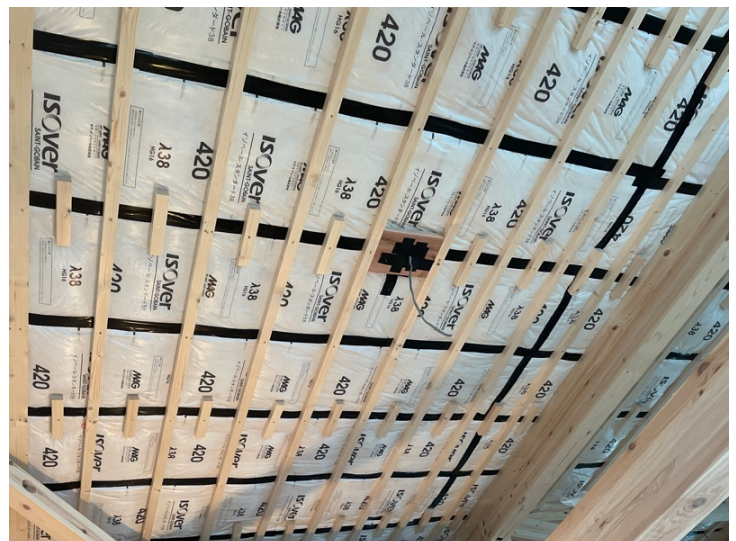
①種類は設計図書通りである

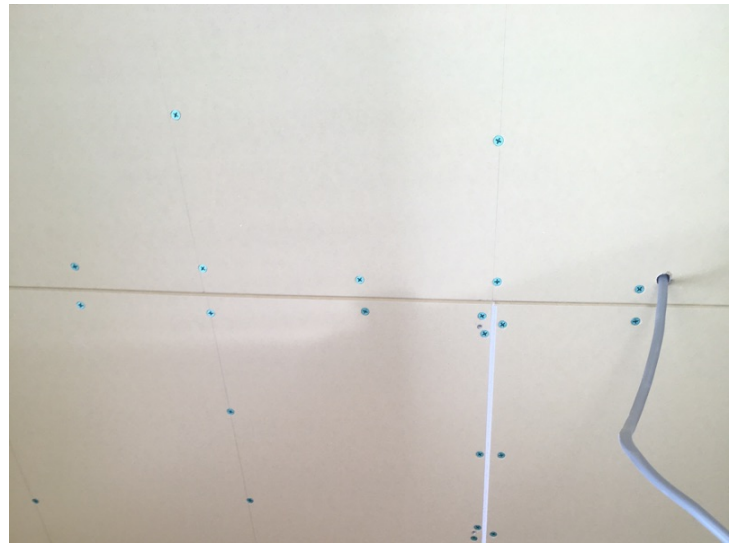
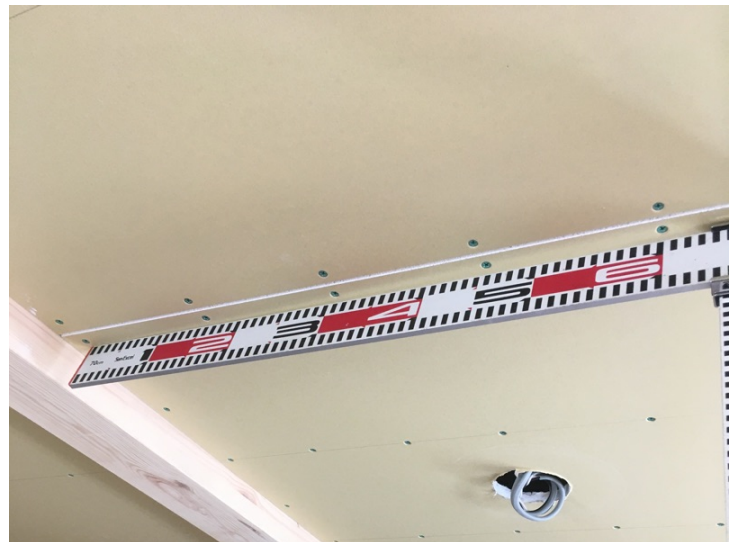
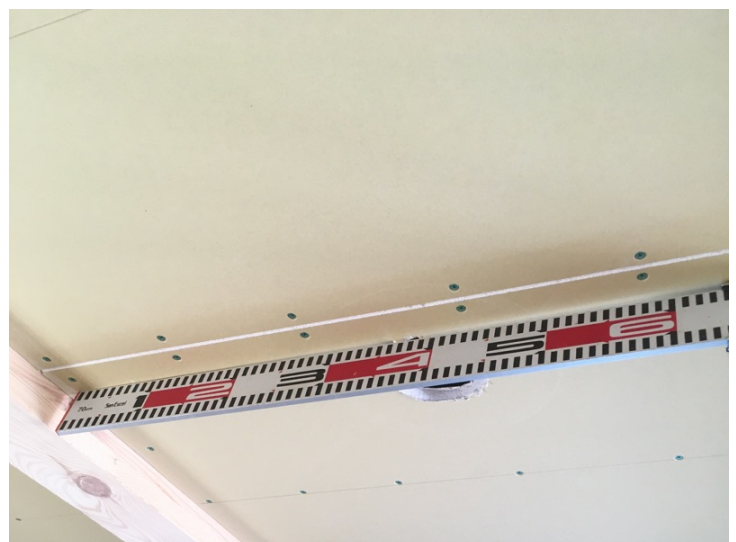
②外周部のビスピッチ基準通りである

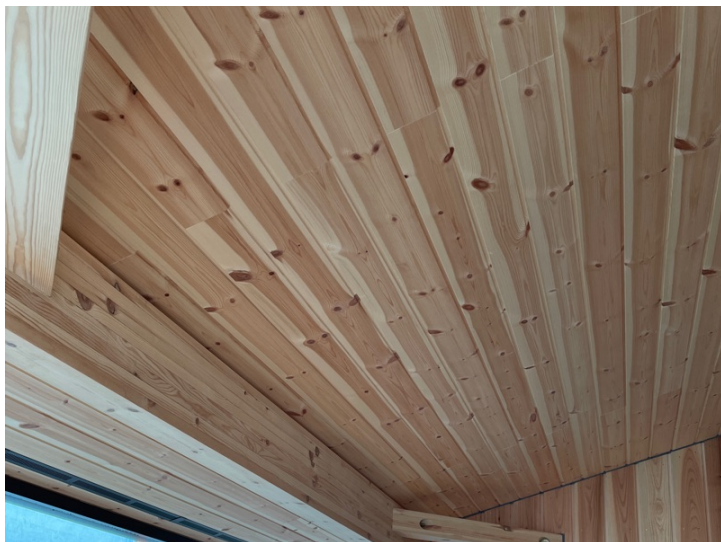
①著しいキズ、凹み、浮き、割れが無い

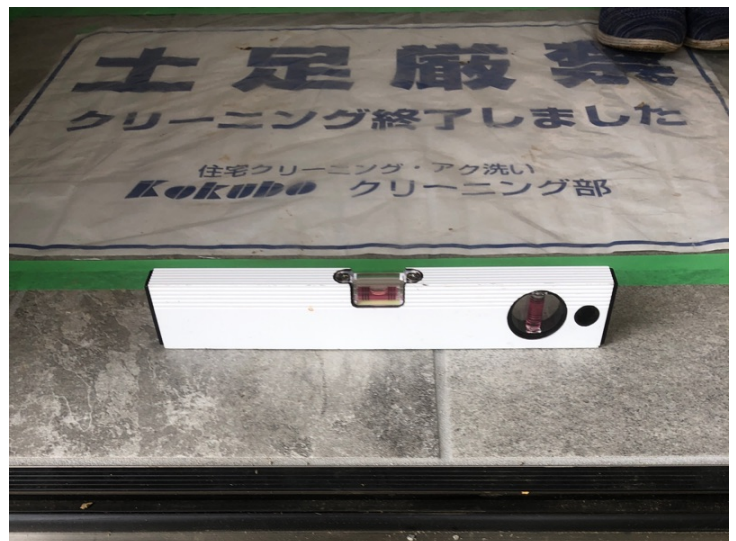
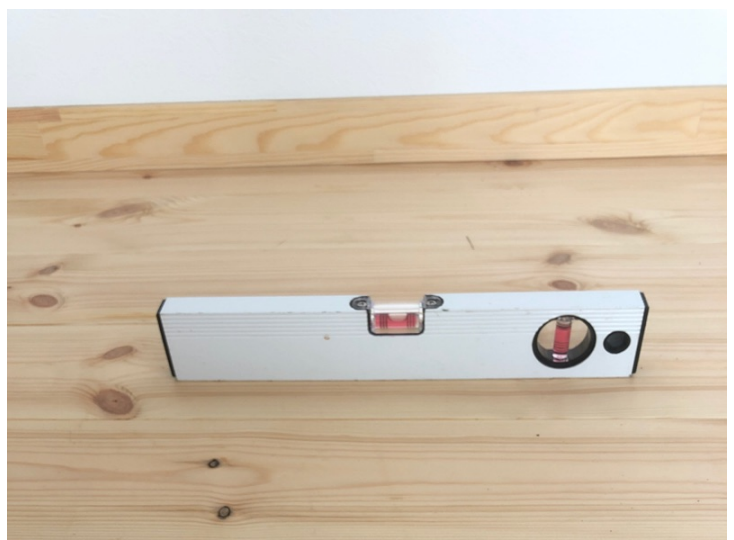
⑥床の水平精度に大きな不具合が無い

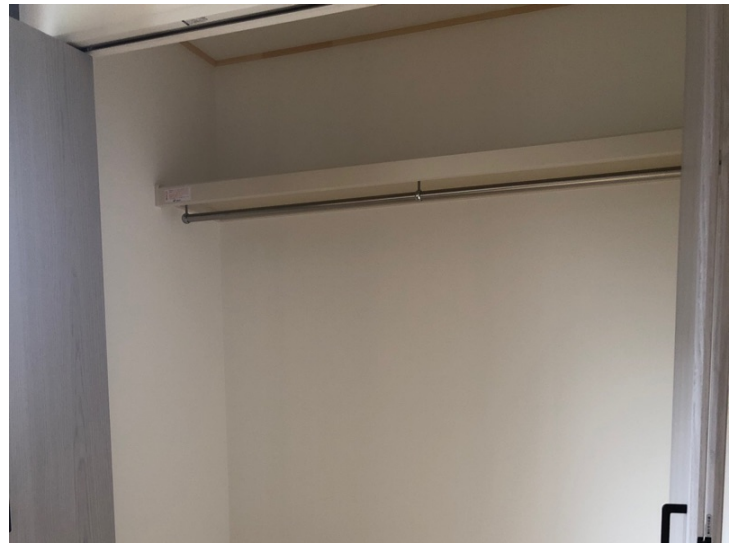
①固定棚、ハンガーパイプの取付け不良が無い

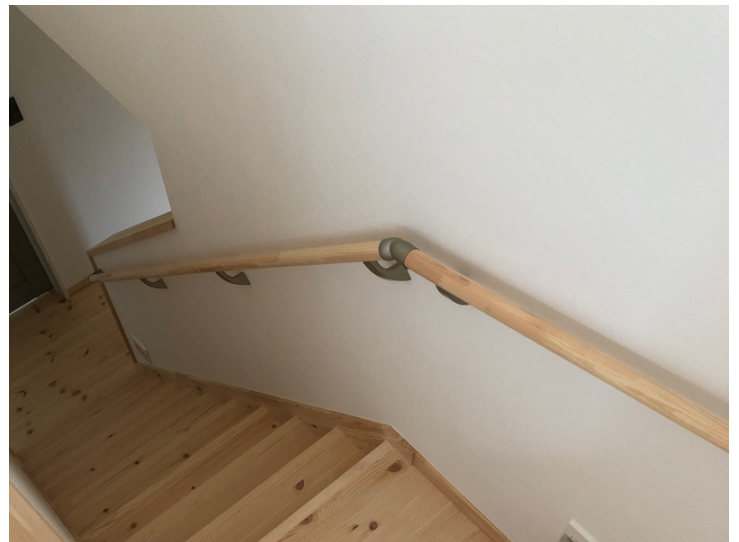
## 10-10 階段の仕上

①手摺の固定にぐらつきが無い

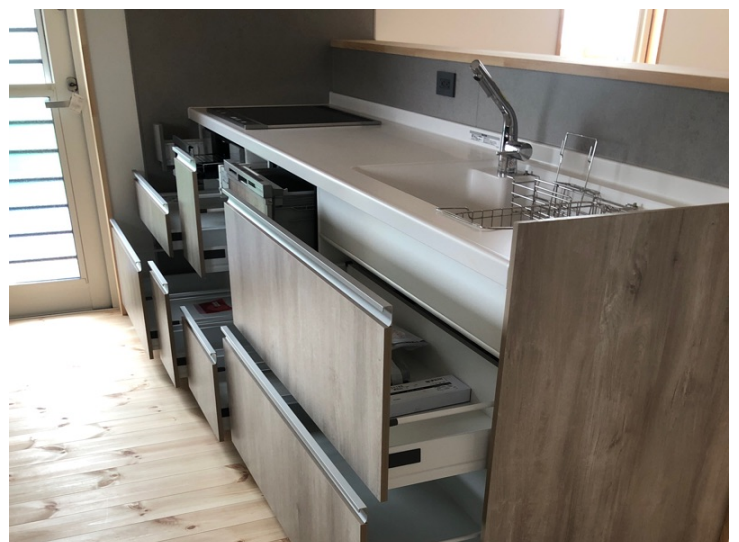
## 10-11 設備機器の仕上

①キッチンの仕上げ(キッチンパネルも含む)に不具合が無い

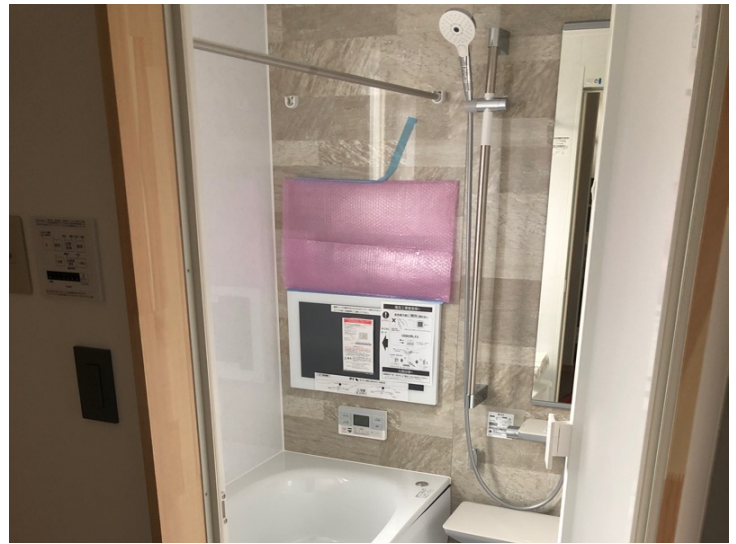
## 10-11 設備機器の仕上

②ユニットバスの仕上げに不具合が無い

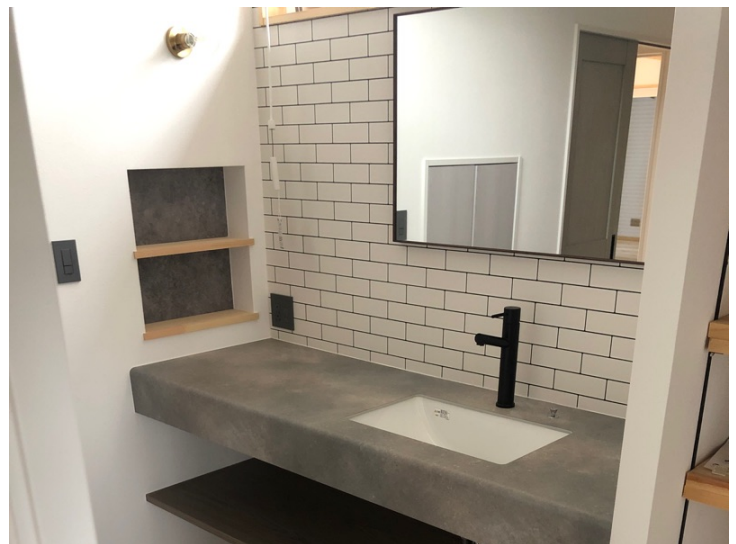
## 10-11 設備機器の仕上

③洗面化粧台扉の仕上げに不具合が無い

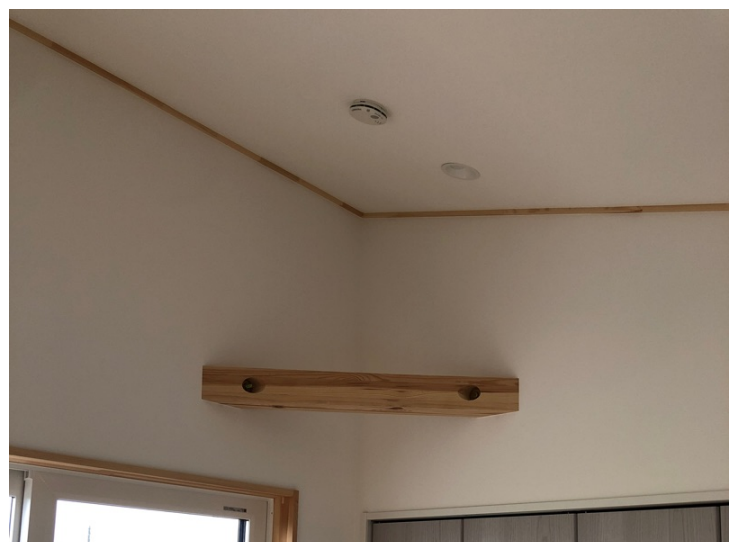
## 10-11 設備機器の仕上

④火災警報器の取付位置に不具合が無い

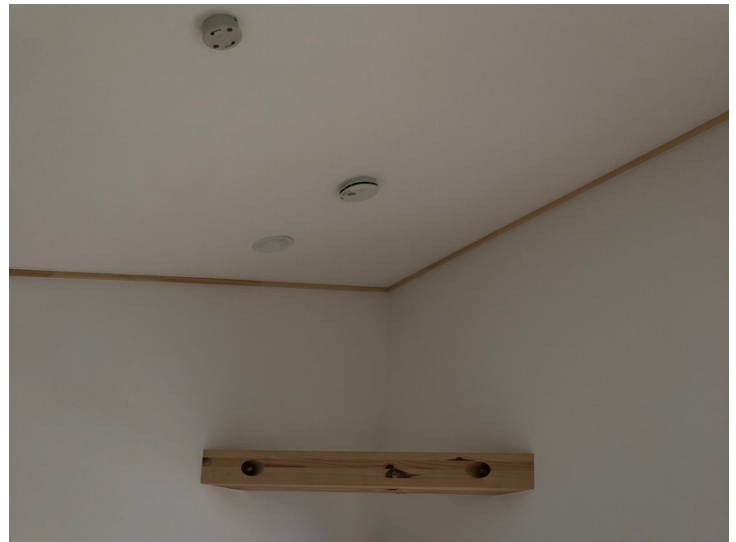
## 10-11 設備機器の仕上

④火災警報器の取付位置に不具合が無い
