金内俊一郎様邸 新築工事

# 現場監査記録書

# 施工品質監査済証

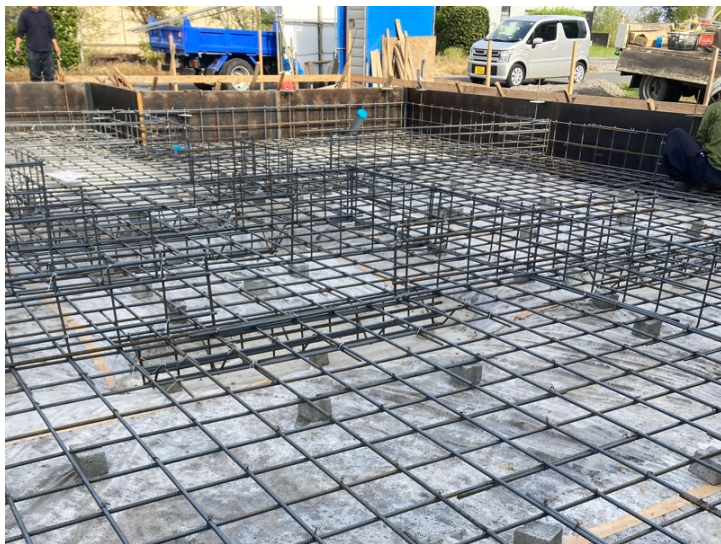
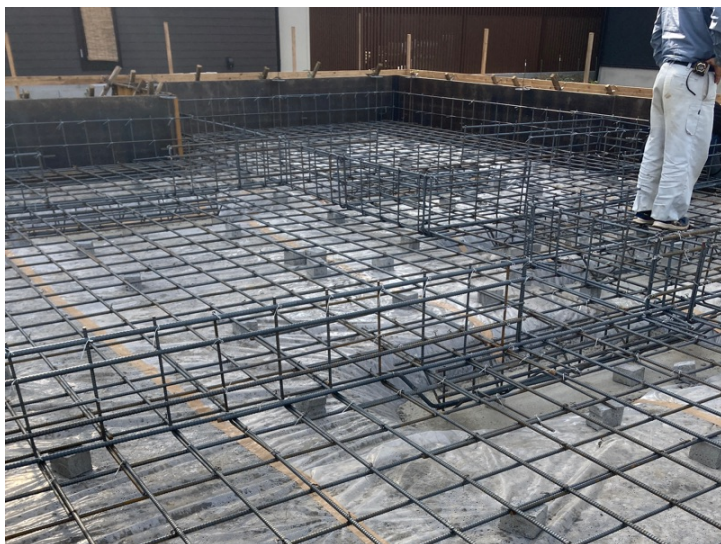
②立上り配筋が施工されている

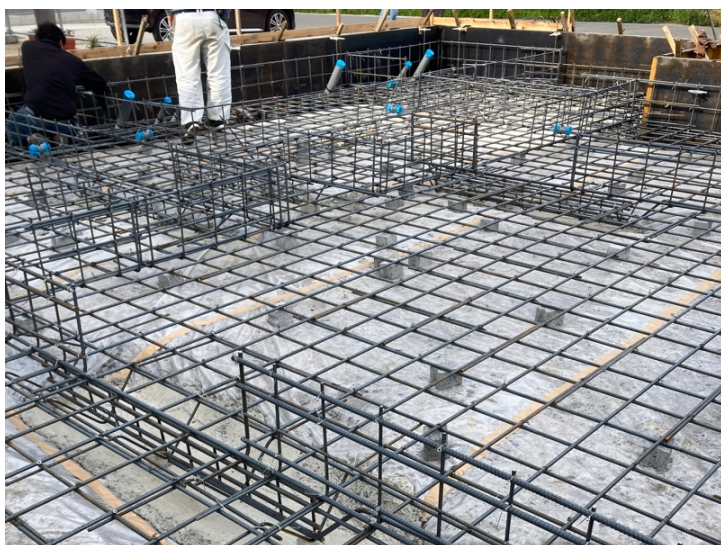
⑤立上り箇所は基礎伏図通りである(目視確認)

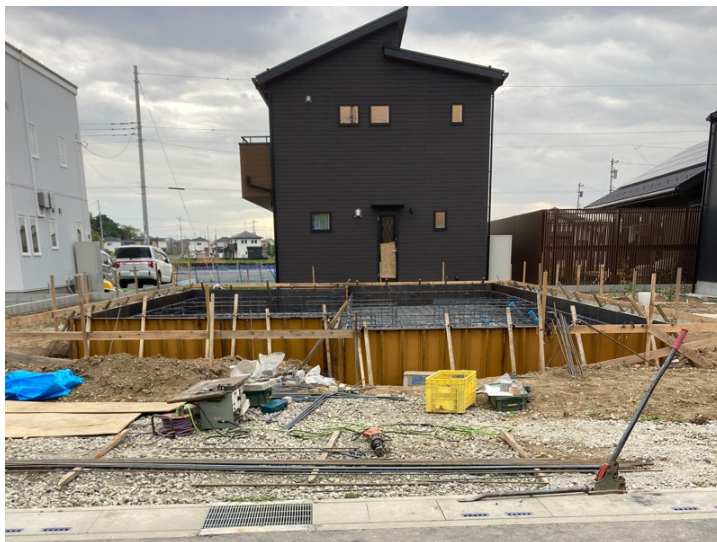
⑥建物の玄関の向きは道路位置と整合している

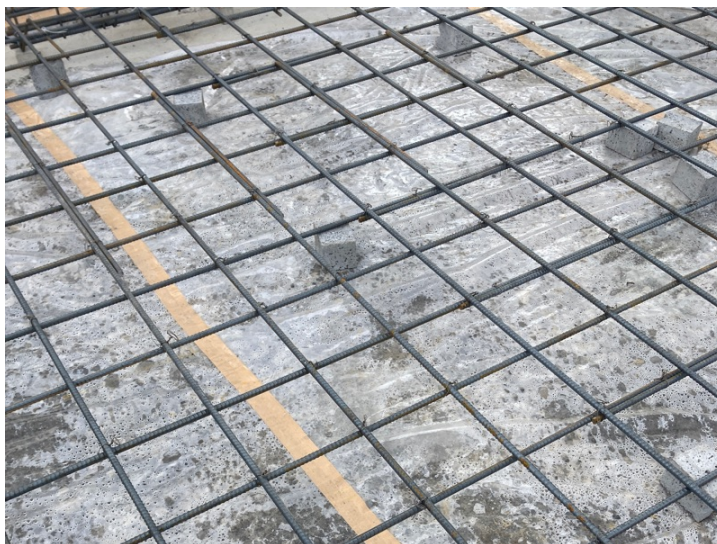
①防湿フィルムが施工されている

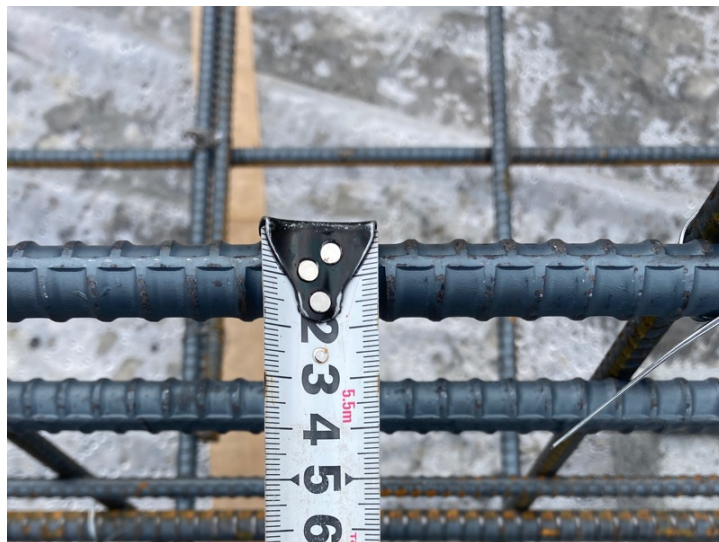
①上下横筋は設計図書通りの太さである

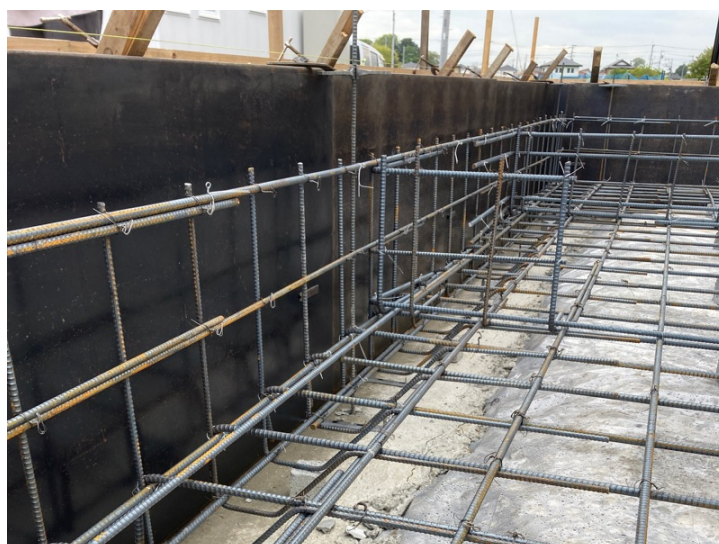
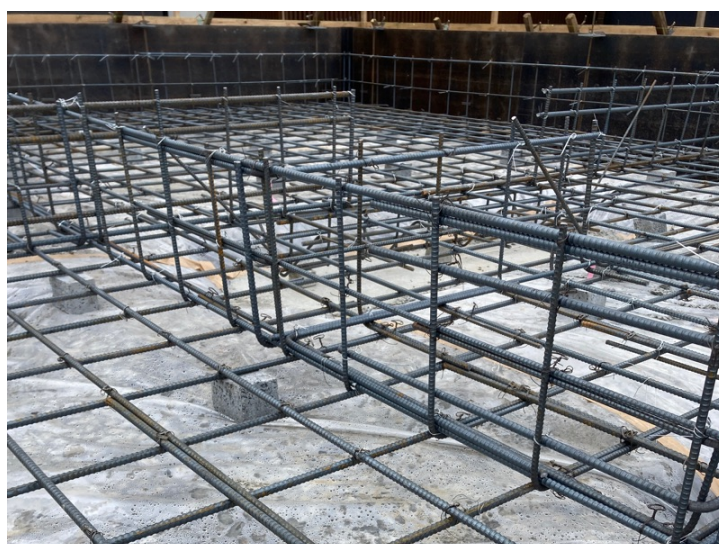
②上下横筋は設計図書通りの本数である

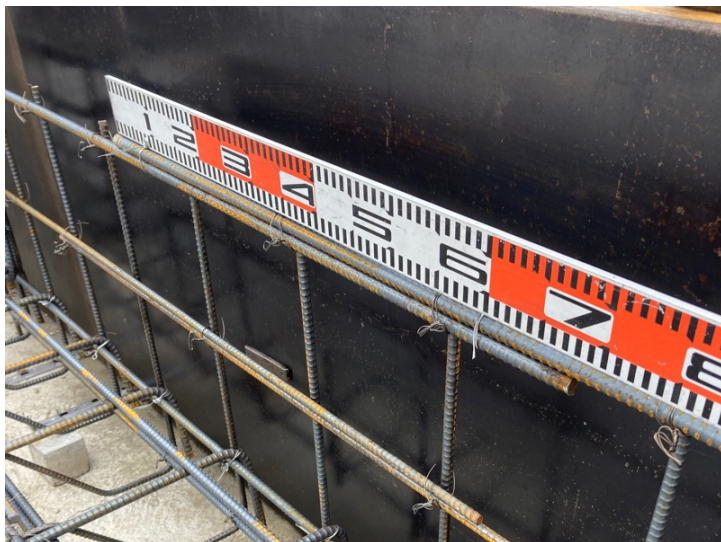
③上下横筋の継手長さは40d以上ある

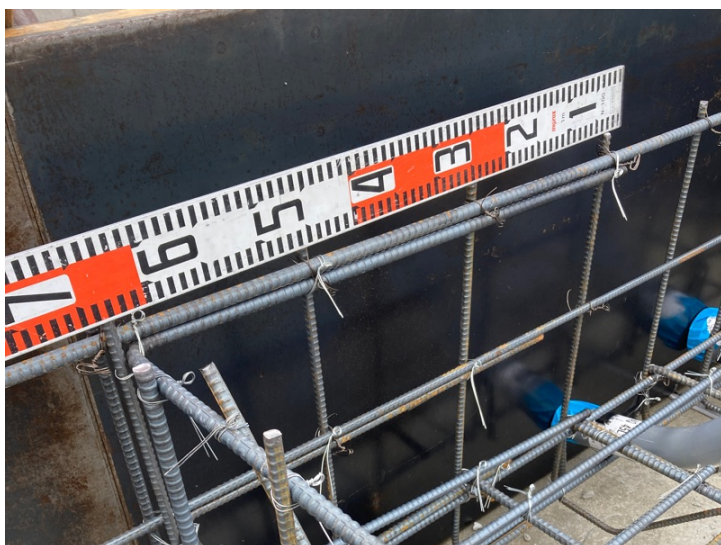
④上下横筋の定着長さは(35d)以上ある

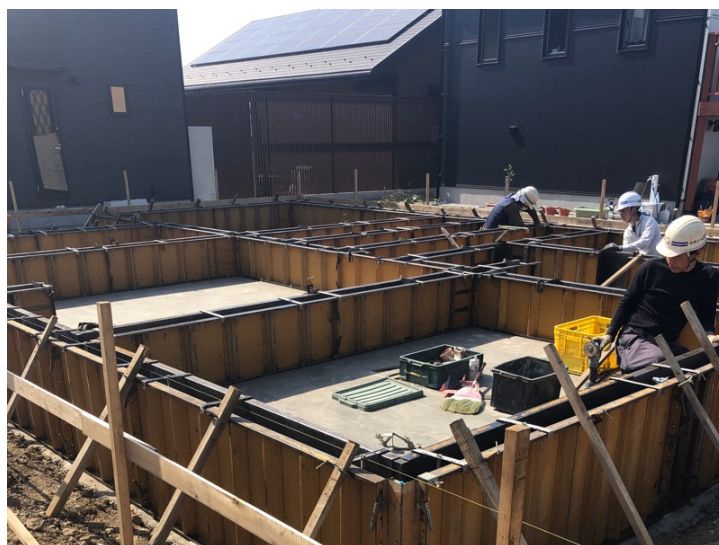
①立上り型枠が確認できる

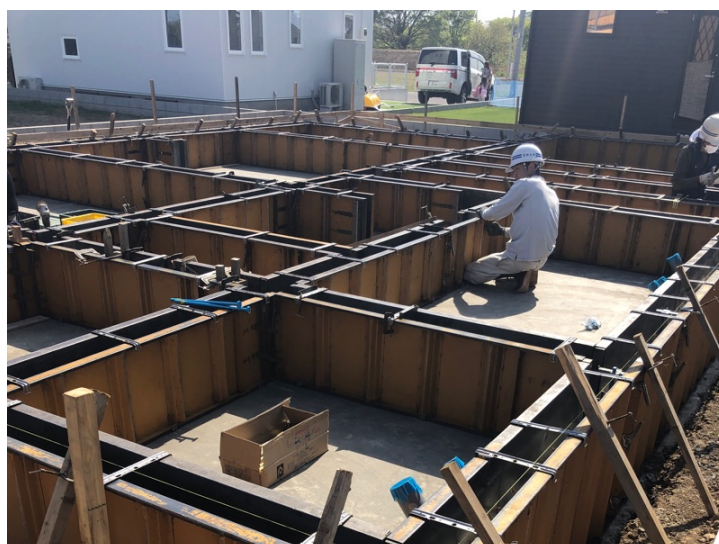
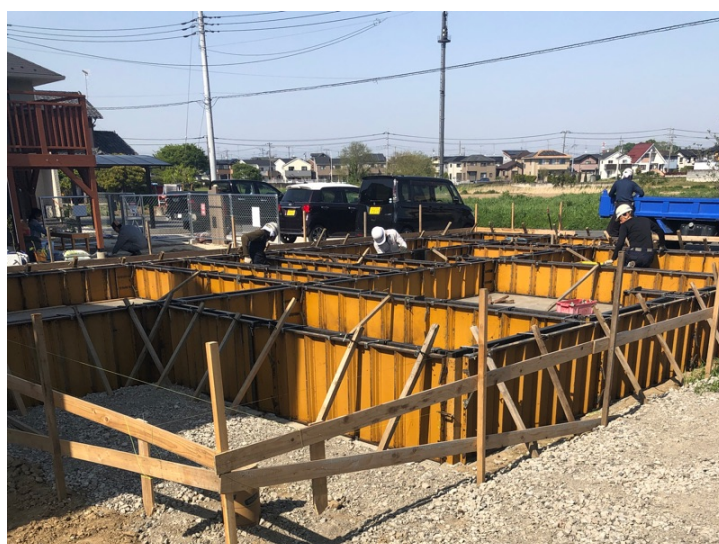
⑤アンカーボルトがセットされている

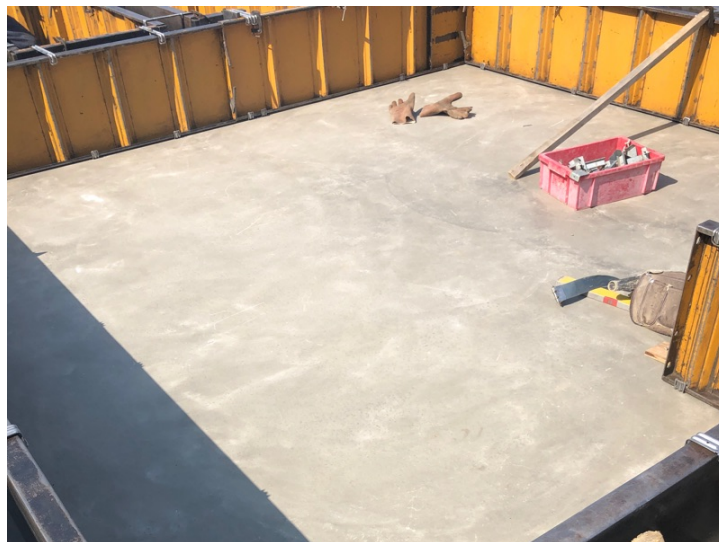
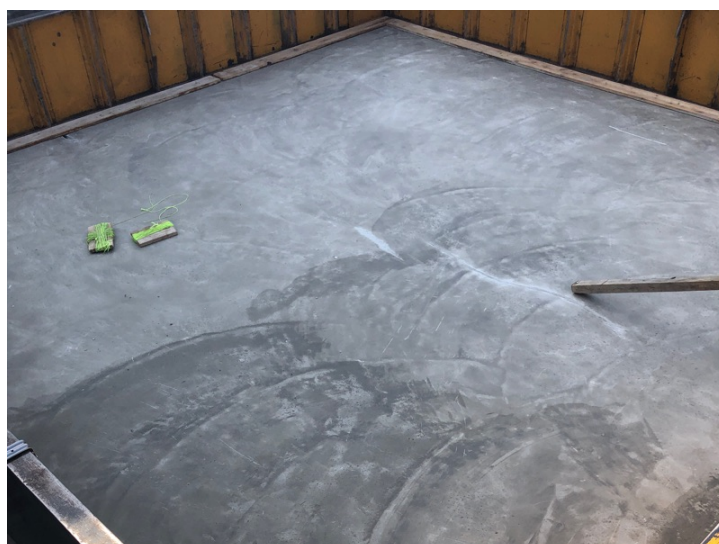
①底盤に(0.5ミリ)以上のクラックが無い

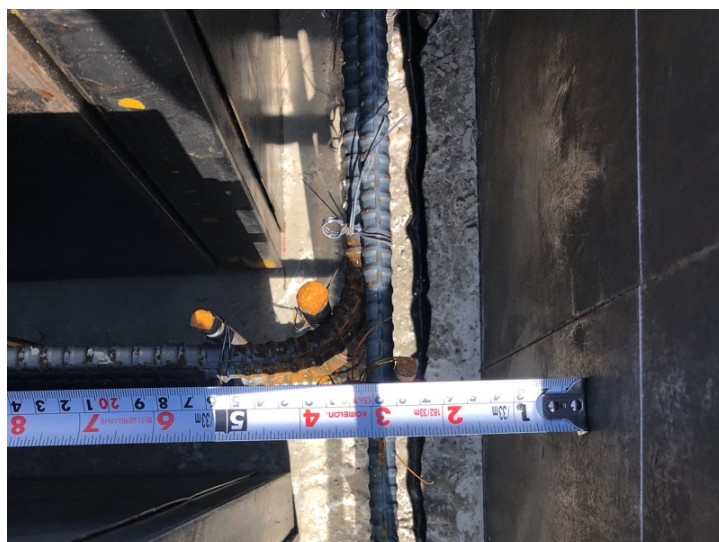
①外部立上り鉄筋かぶり厚さが(40ミリ)以上ある

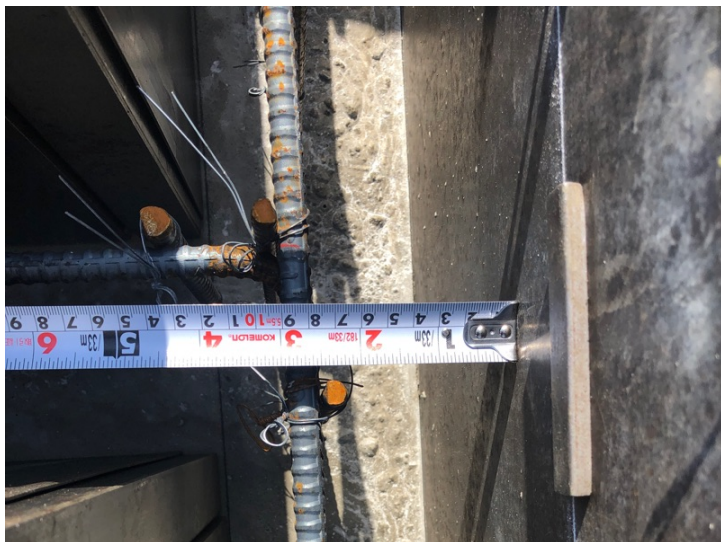
①外部立上り鉄筋かぶり厚さが(40ミリ)以上ある

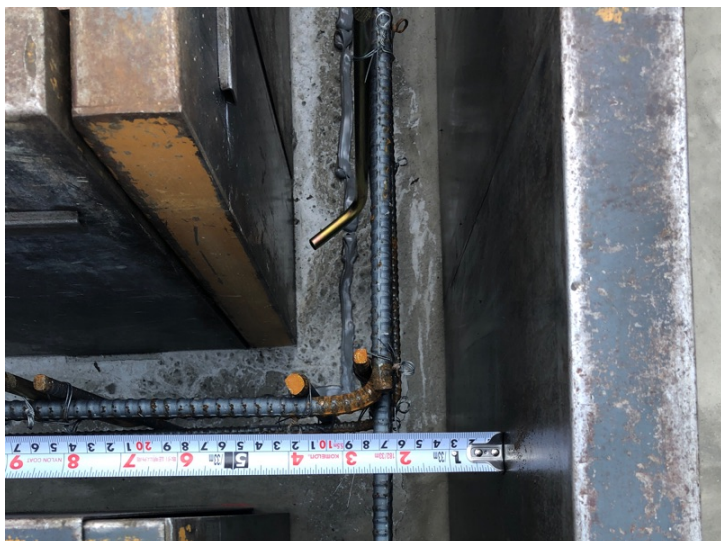
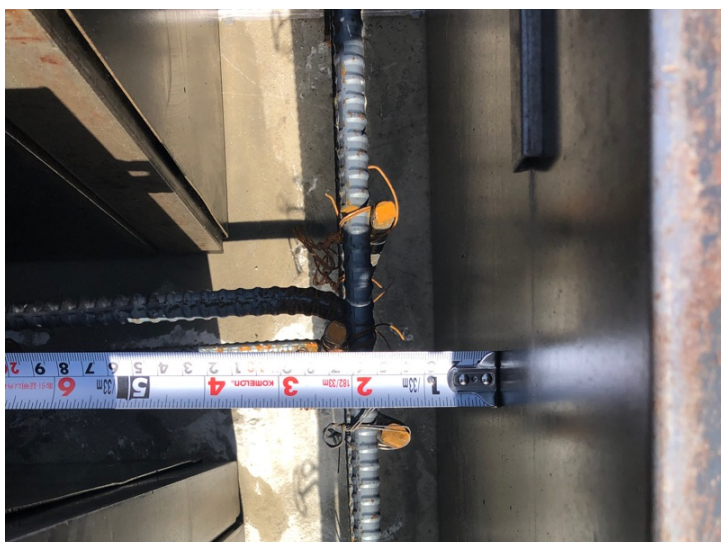
②内部立上り鉄筋かぶり厚さが(30ミリ)以上ある

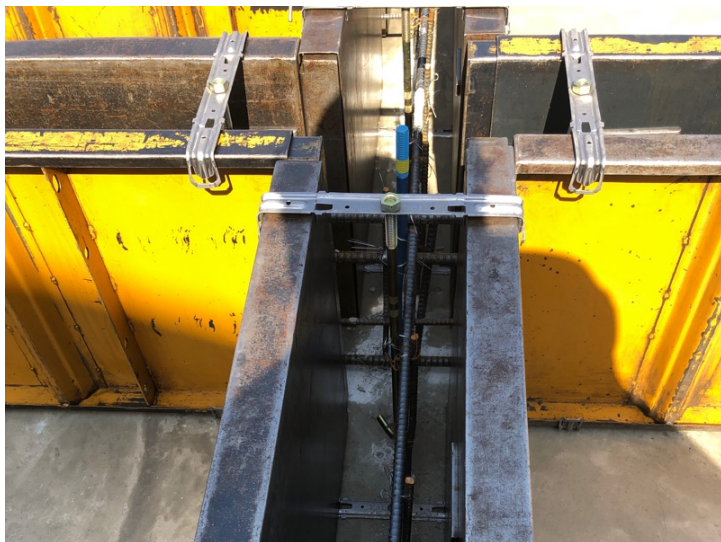
②ホールダウンアンカーの種類は設計図書通りである

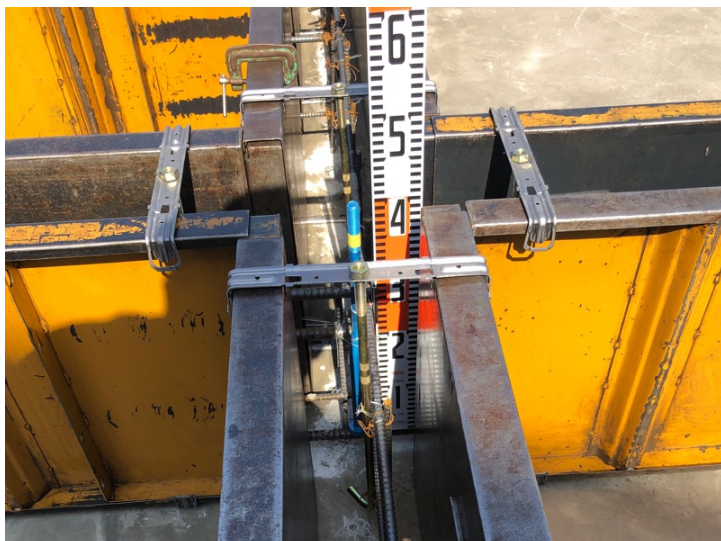
③ホールダウンアンカーの埋込み深さは基準通りである

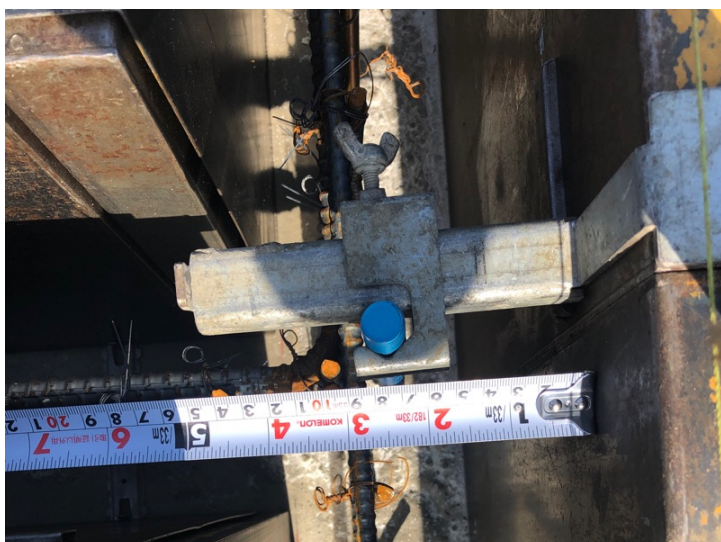
④ホールダウンアンカーのかぶり厚さが(30ミリ)以上ある

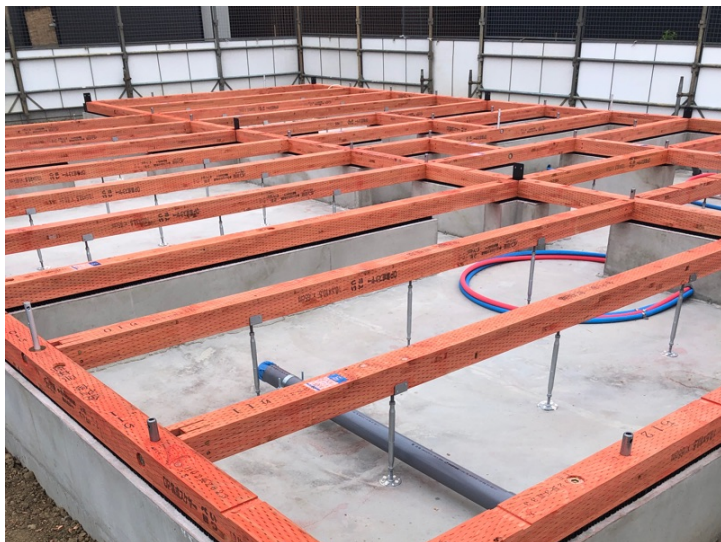
### ①土台の据付けが確認できる

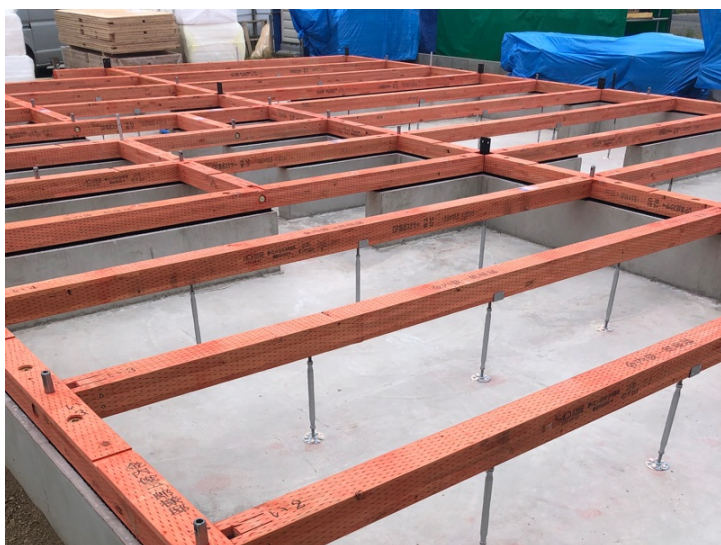
### ⑤アンカーボルトの締付けが確認できる

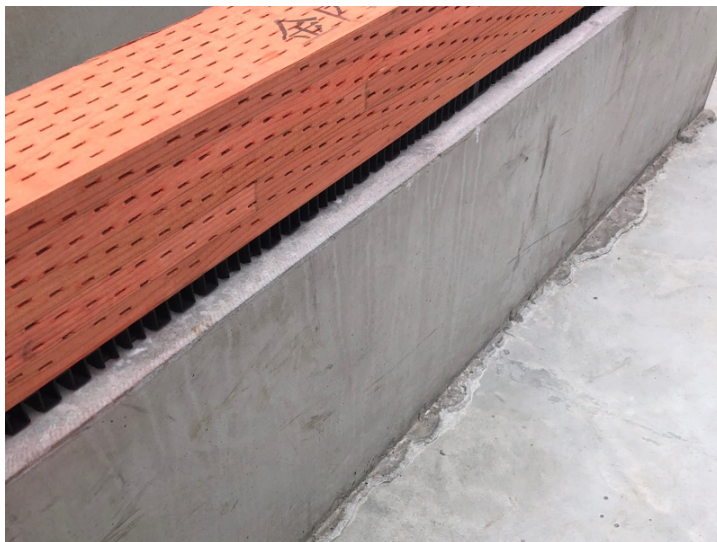
④立上りコンクリートに直径(100ミリ)程度のジャンカが無い

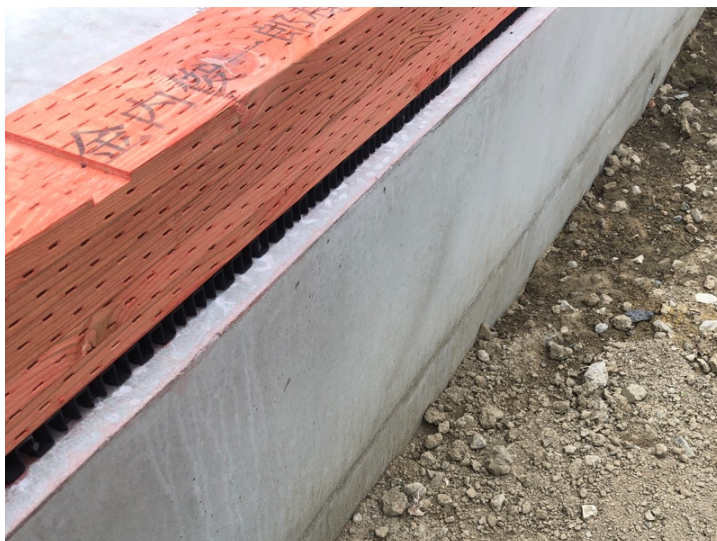
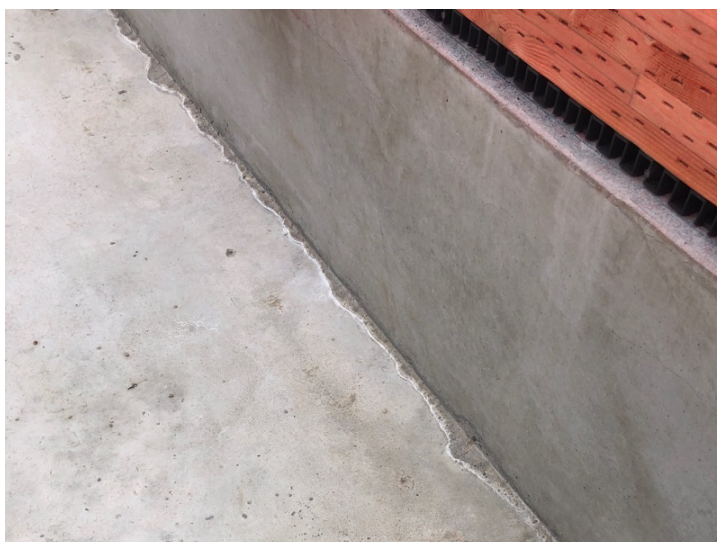
⑤立上りコンクリートに(0.5ミリ)以上のクラックが無い

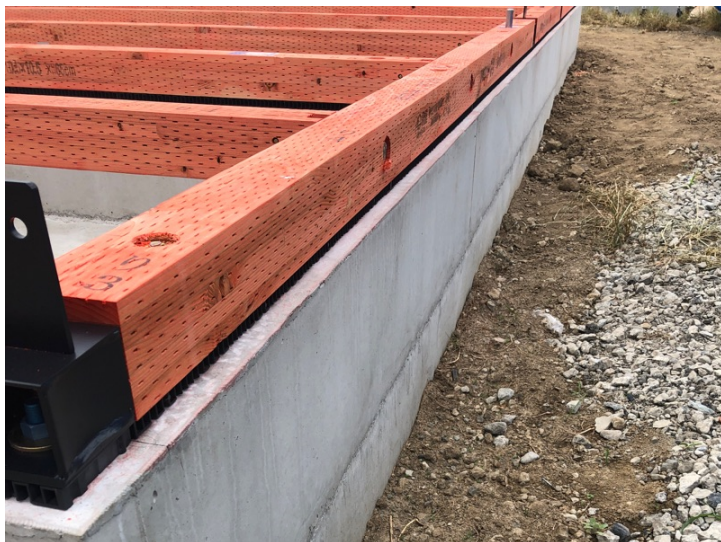
⑦セパレータが撤去されている

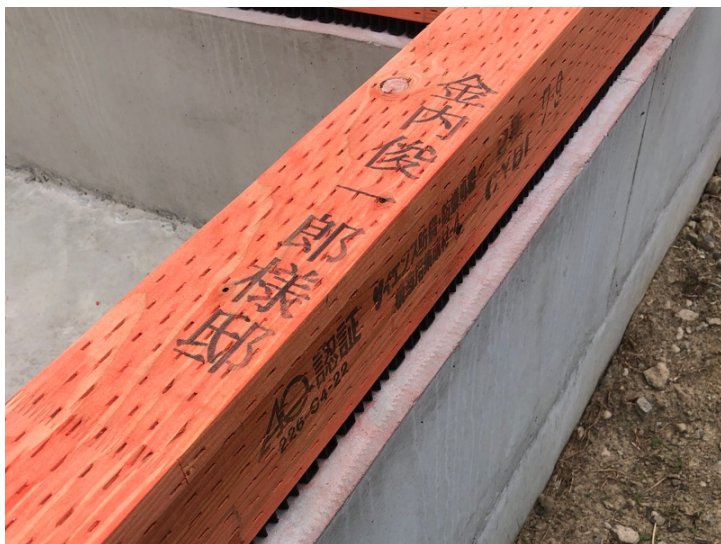
①土台の種類は設計図書通りである

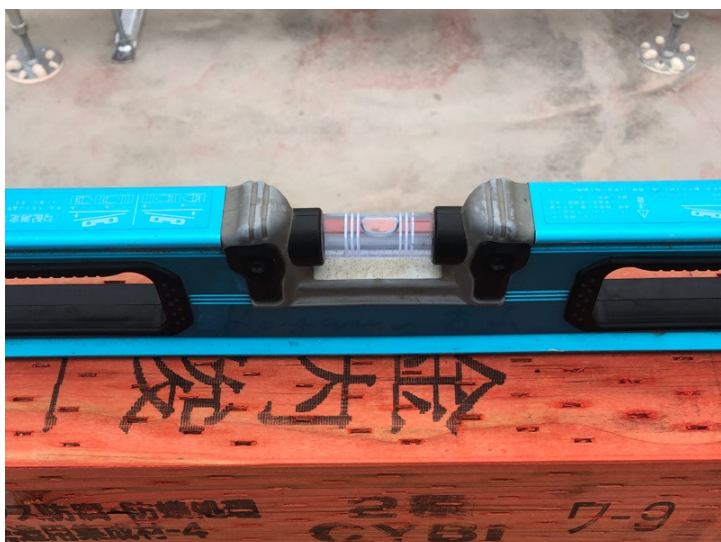
④土台据付完了時の水平精度に大きな不具合が無い

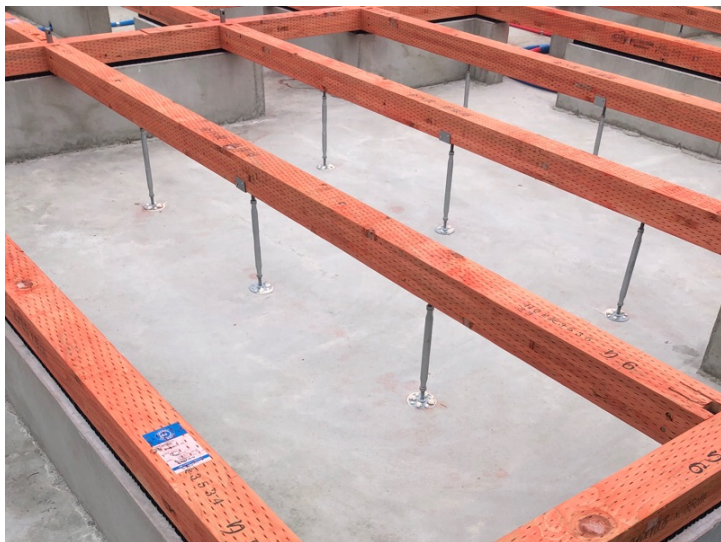
②大引の設置位置・間隔は設計図書通りである

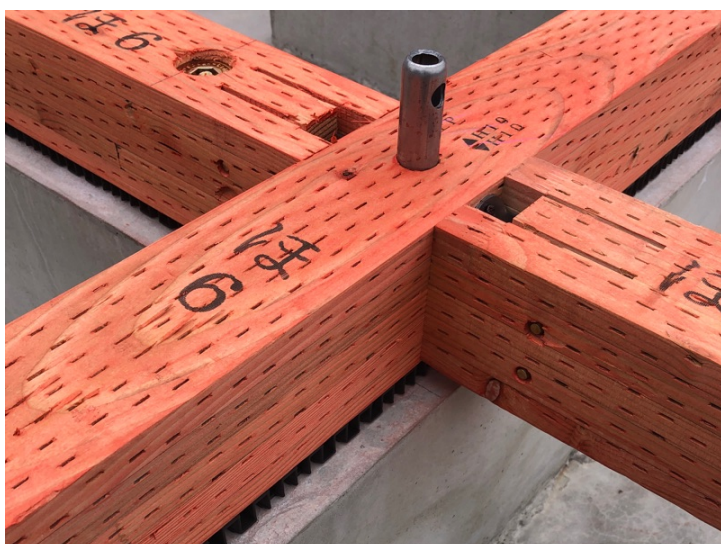
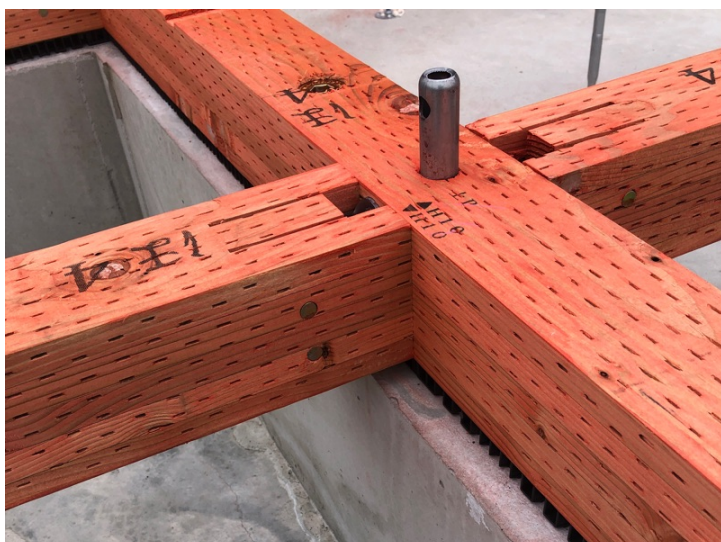
③大引き仕口位置のドリフトピンに打ち忘れがない

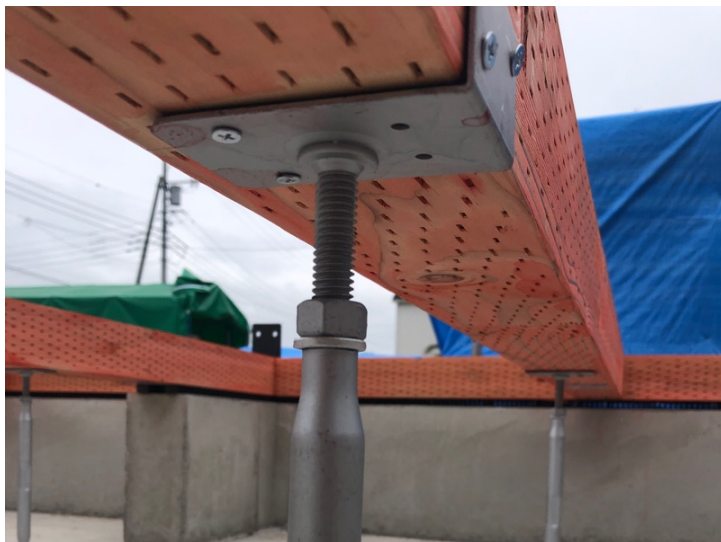
②床束は大引にビス打ちされている

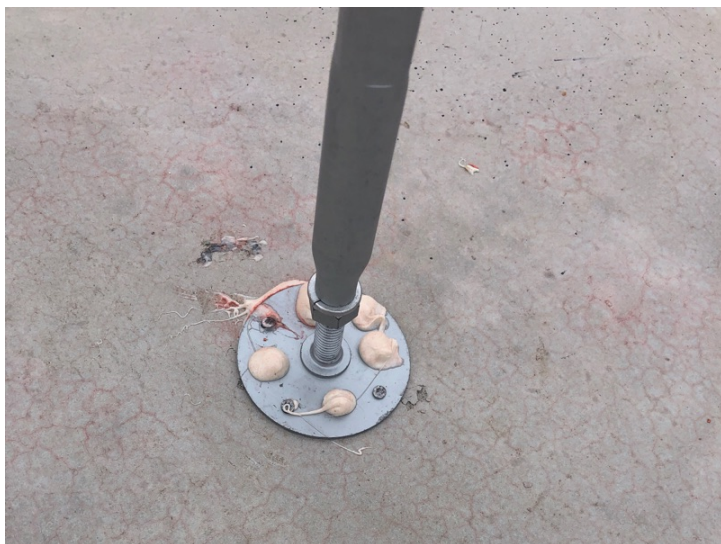
④床束はコンクリート面にボンドで固定されている

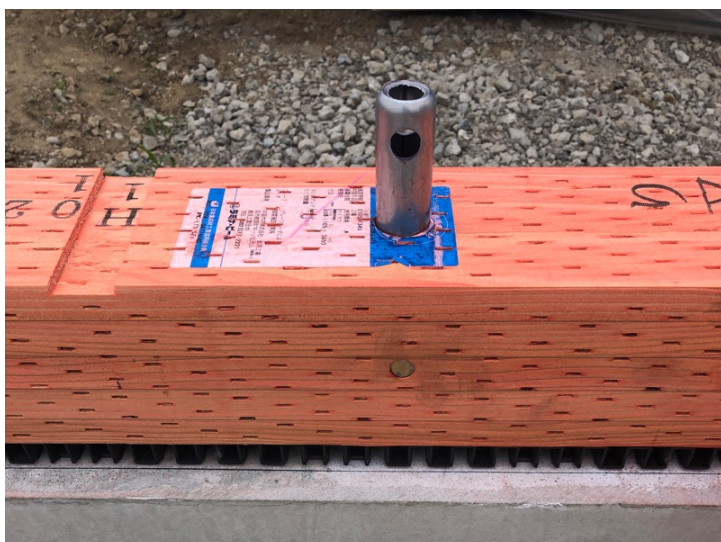
①基礎パッキンが柱位置にある。

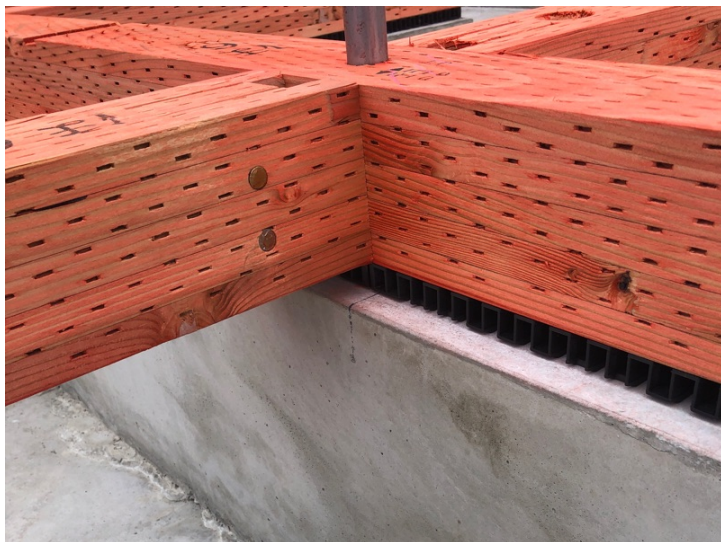
⑤基礎パッキンが大引掛かり位置にある

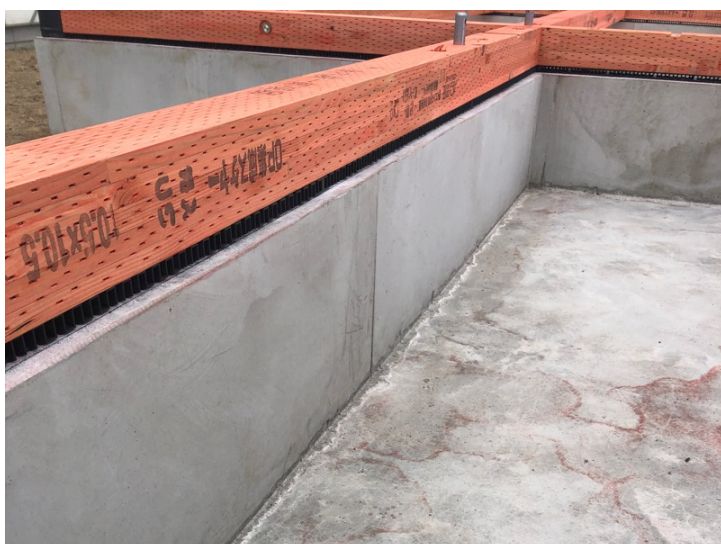
⑥基礎パッキンのピッチは(1000ミリ)以内である

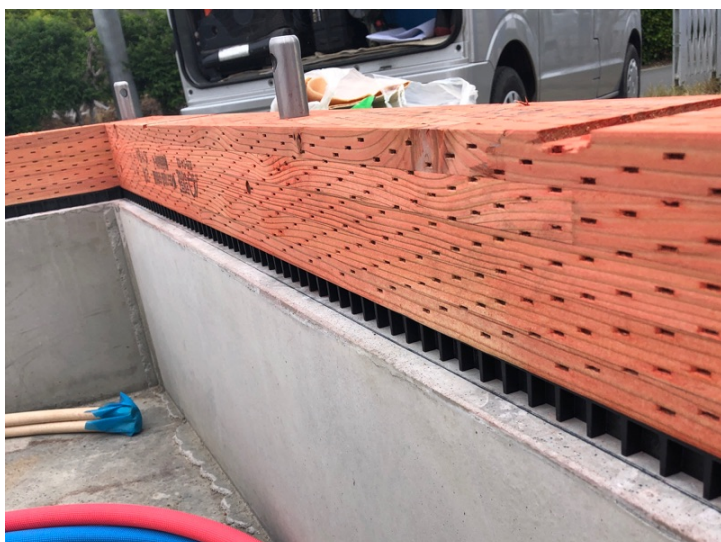
⑦気密パッキンの取付位置は基準通りである

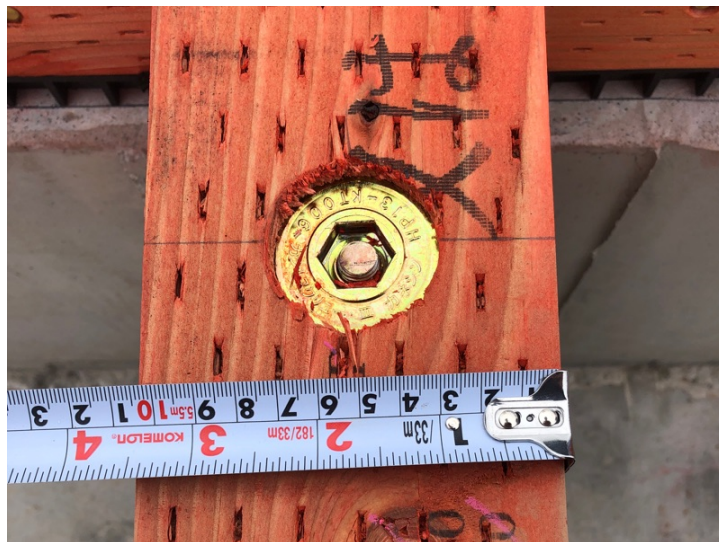
①アンカー位置が土台側面より(30ミリ)以上ある

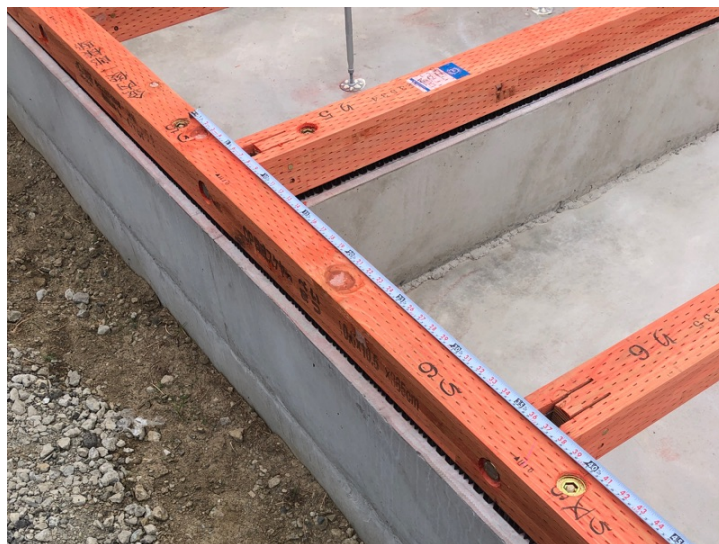
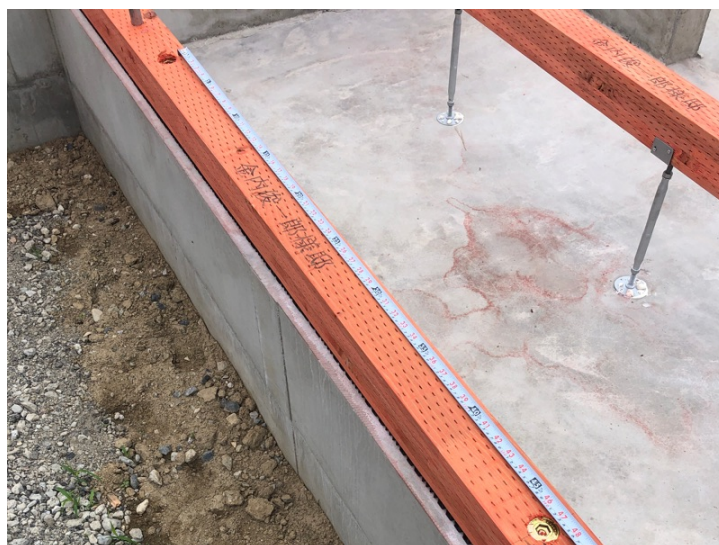
⑤アンカーのピッチが(2階建以下2700ミリ・3階建2000ミリ)以下である

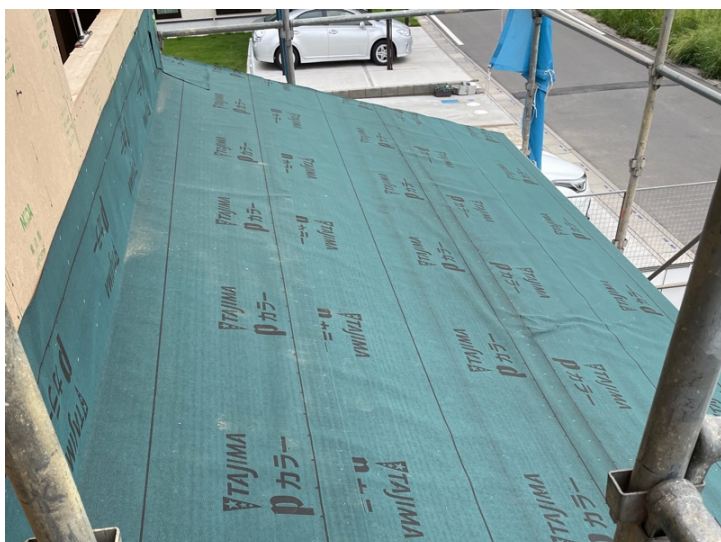
| 監査項目詳細 | 監査実施日 | 監査結果 | 対応状況 | |
|---|---|---|---|---|
| ②下屋ルーフィングが確認できる(ポーチ屋根パネル仕様除く) | 2021/5/20 | 完了 | — | 監査<br>写真あり |

### ②下屋ルーフィングが確認できる(ポーチ屋根パネル仕様除く)

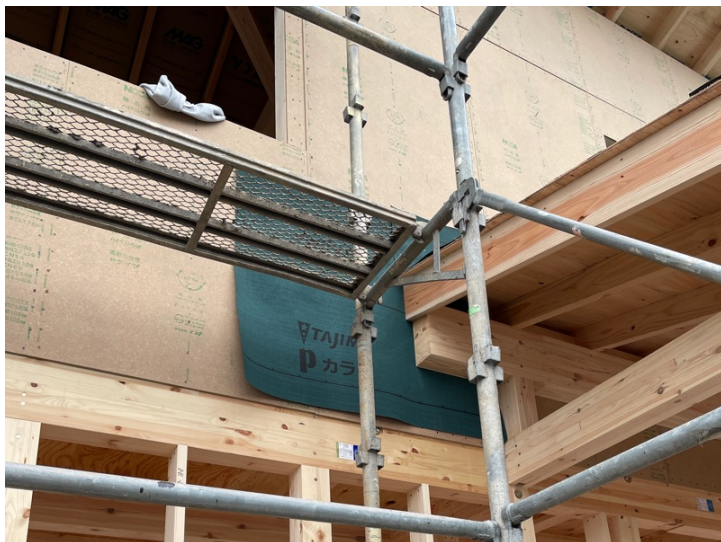
| 監査項目詳細 | | | | |
|---|---|---|---|---|
| ⑦下屋、棟違い部に基準通りの捨張りがあある(ポーチ屋根パネル仕様除く) | 2021/5/20 | 完了 | — | 監査<br>写真あり |

⑦下屋、棟違い部に基準通りの捨張りがある(ポーチ屋根パネル仕様除く)

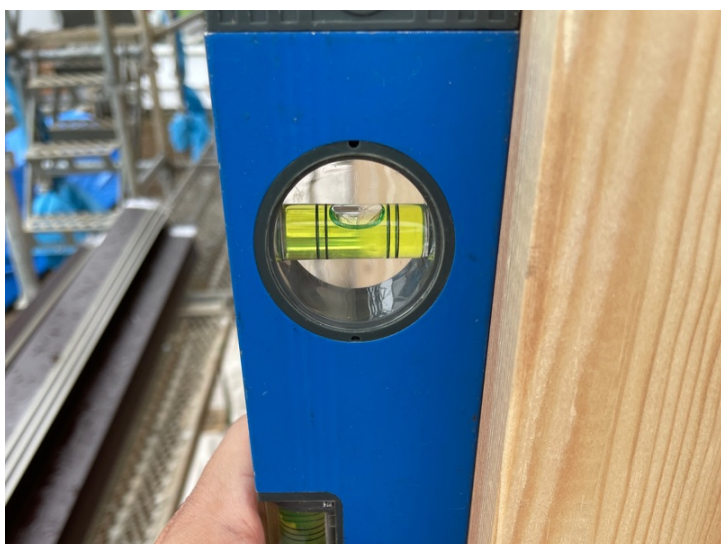
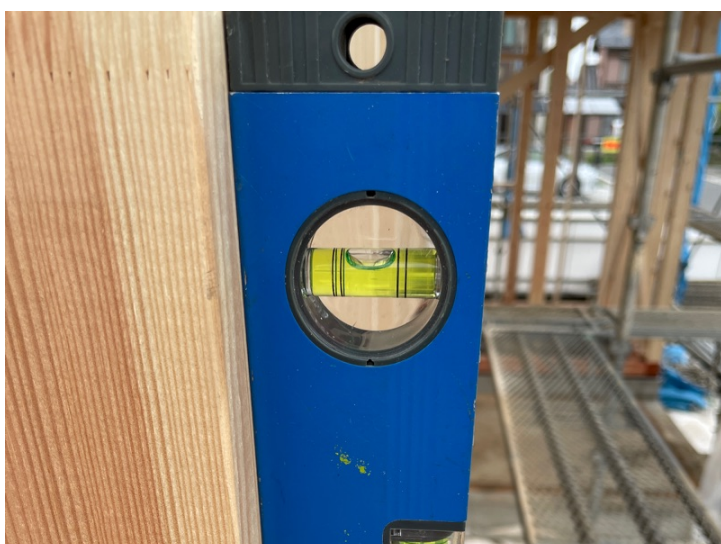
| 監査項目詳細 | | | | |
|---|---|---|---|---|
| ①柱建方完了時の垂直精度に大きな不具合が無い(1階) | 2021/5/20 | 完了 | — | 監査<br>写真あり |

①柱建方完了時の垂直精度に大きな不具合が無い(1階)

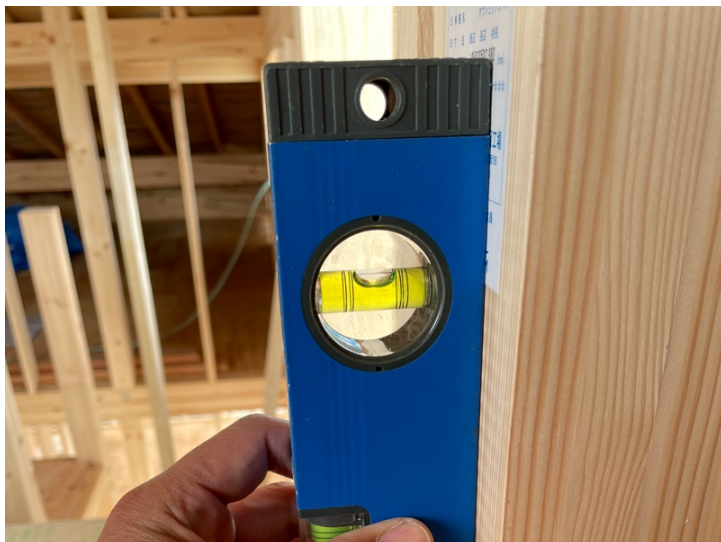
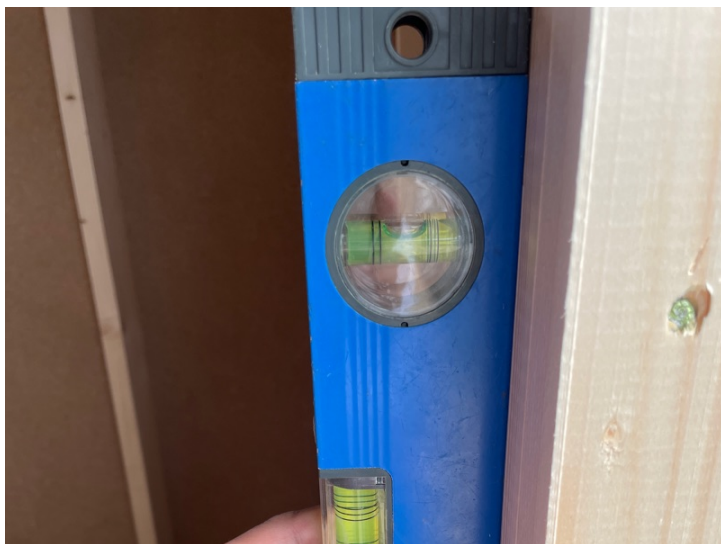
| 監査項目詳細 | | | | |
|---|---|---|---|---|
| ②柱建方完了時の垂直精度に大きな不具合が無い(2階) | 2021/5/20 | 完了 | — | 監査<br>写真あり |

②柱建方完了時の垂直精度に大きな不具合が無い(2階)

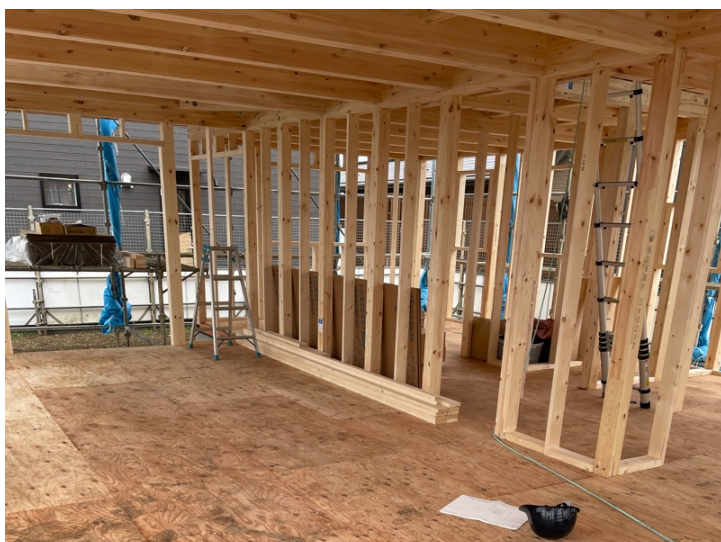
| 監査項目詳細 | | | | |
|---|---|---|---|---|
| ③主要構造部の種類は確認できる資料と一致している | 2021/5/20 | 完了 | — | 監査<br>写真あり |

③主要構造部の種類は確認できる資料と一致している

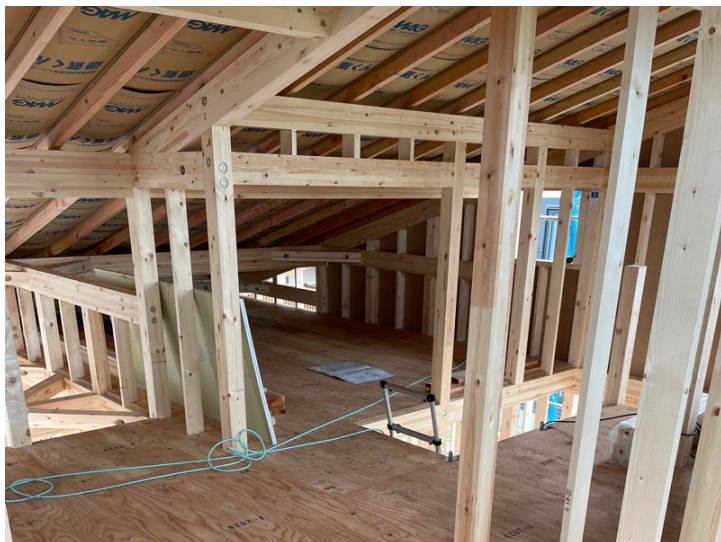
③主要構造部の種類は確認できる資料と一致している

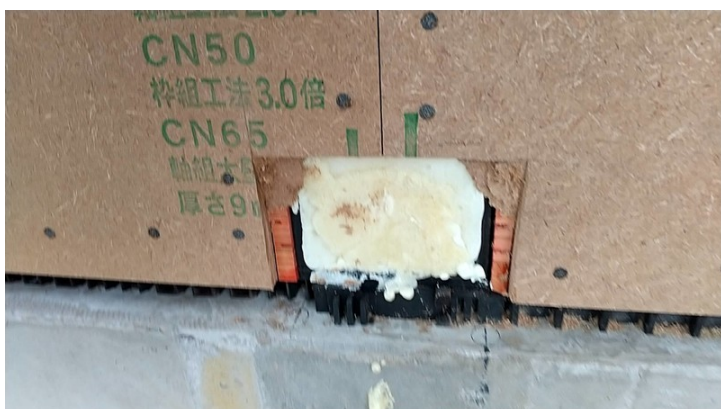
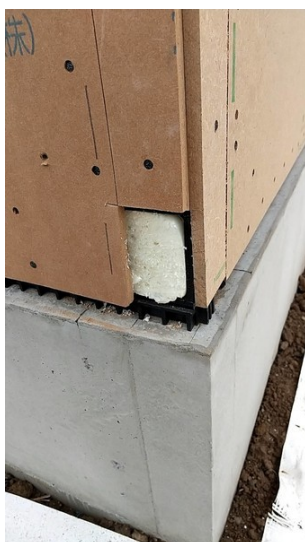
| 監査項目詳細 | 監査実施日 | 監査結果 | 対応状況 | |
|---|---|---|---|---|
| ②基礎断熱部分のボックスプレートに一液ウレタンが充填されている(目視又はヒアリング確認) | 2021/5/20 | 改善 | 2021/5/28 | 監査写真あり |

②基礎断熱部分のボックスプレートに一液ウレタンが充填されている(目視又はヒアリング確認)

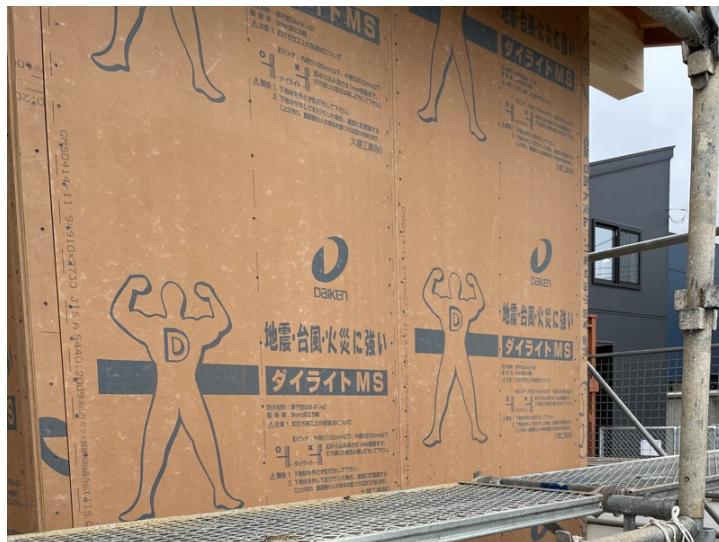
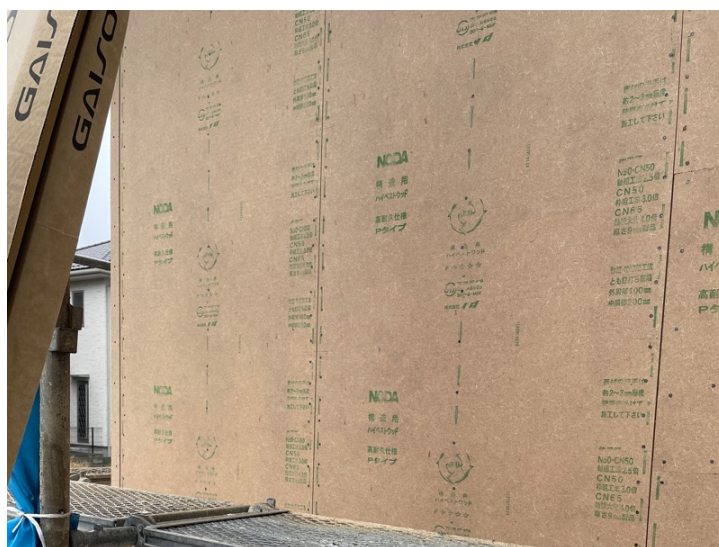
| 監査項目詳細 | 監査実施日 | 監査結果 | 対応状況 | |
|---|---|---|---|---|
| ①外周部面材耐力壁の種類は設計図書通りである | 2021/5/22 | 完了 | — | 監査<br>写真あり |

①外周部面材耐力壁の種類は設計図書通りである

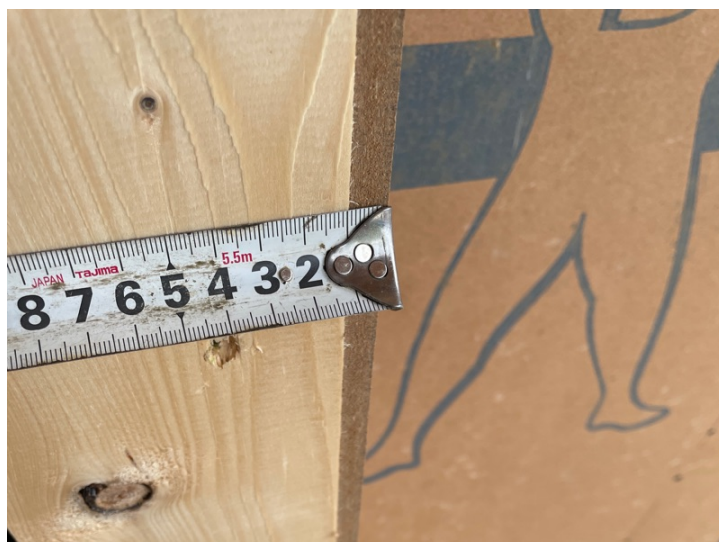
| 監査項目詳細 | 監査実施日 | 監査結果 | 対応状況 | |
|---|---|---|---|---|
| ②外周部面材耐力壁の厚さは設計図書通りである | 2021/5/22 | 完了 | — | 監査<br>写真あり |

②外周部面材耐力壁の厚さは設計図書通りである

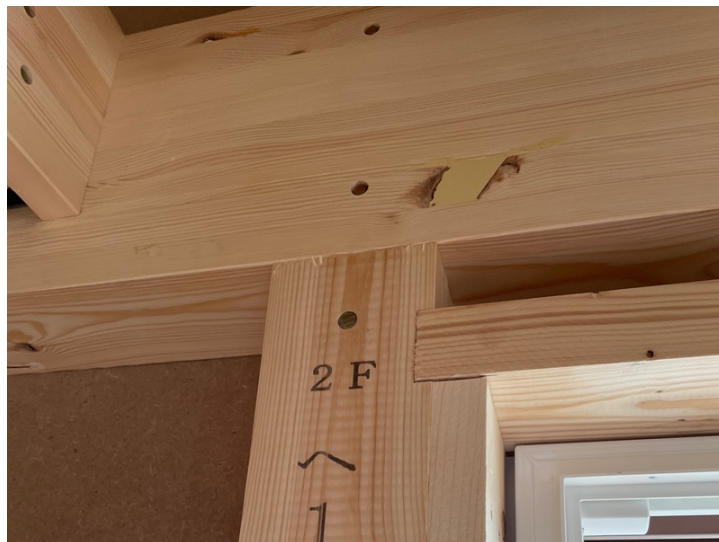
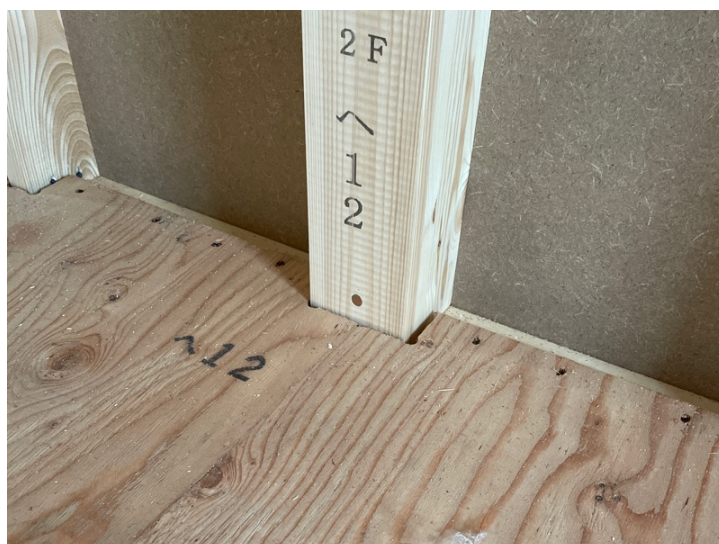
| 監査項目詳細 | 監査実施日 | 監査結果 | 対応状況 | |
|---|---|---|---|---|
| ②柱金物の種類は構造図通りである(ドリフトピン含む) | 2021/5/22 | 完了 | — | 監査<br>写真あり |

②柱金物の種類は構造図通りである(ドリフトピン含む)

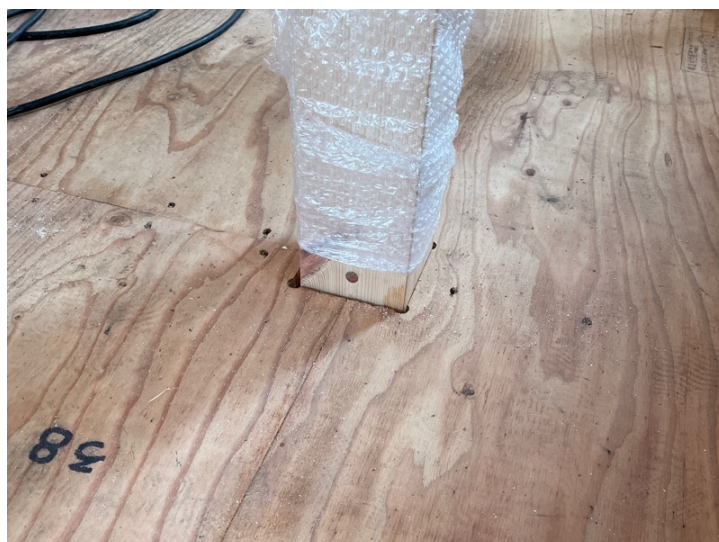
| 監査項目詳細 | 監査実施日 | 監査結果 | 対応状況 | |
|---|---|---|---|---|
| ③柱金物のビス抜けが無い(ドリフトピン含む) | 2021/5/22 | 改善 | 2021/5/22 | 監査<br>写真あり |

③柱金物のビス抜けが無い(ドリフトピン含む)
