金内俊一郎様邸 新築工事

# 現場監査記録書

# 施工品質監査済証

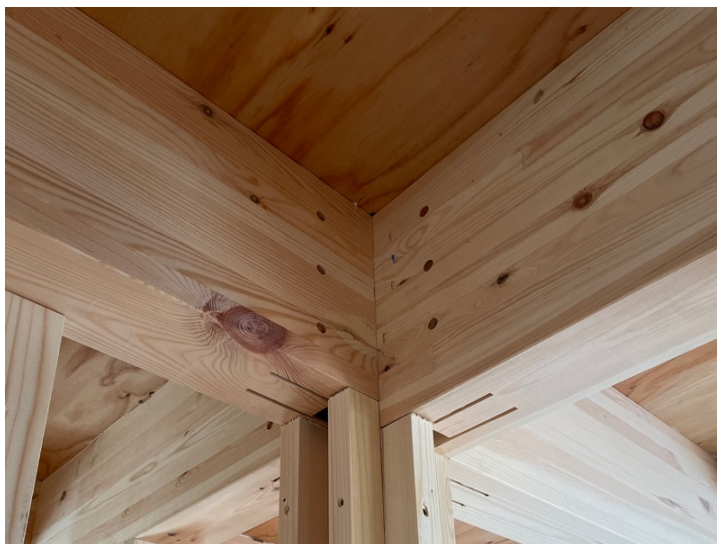
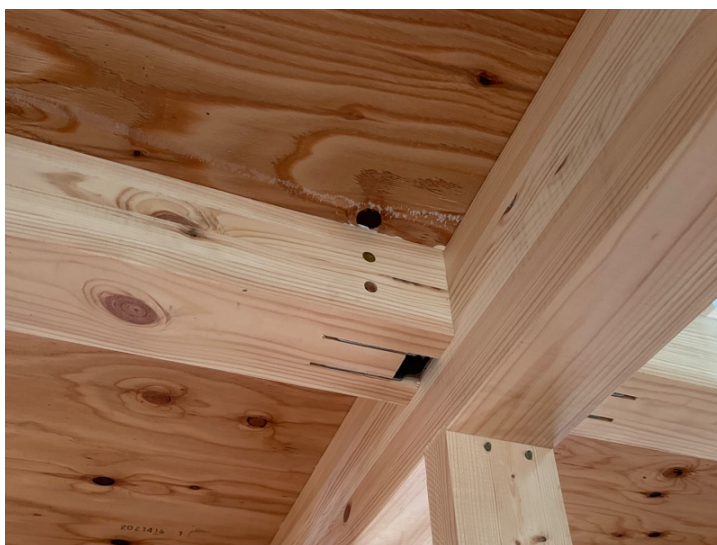
| 監査項目詳細 | 監査実施日 | 監査結果 | 対応状況 | |
|---|---|---|---|---|
| ①羽子板ボルトのゆるみが無い(ドリフトピン含む) | 2021/5/22 | 完了 | — | 監査<br>写真あり |

①羽子板ボルトのゆるみが無い(ドリフトピン含む)

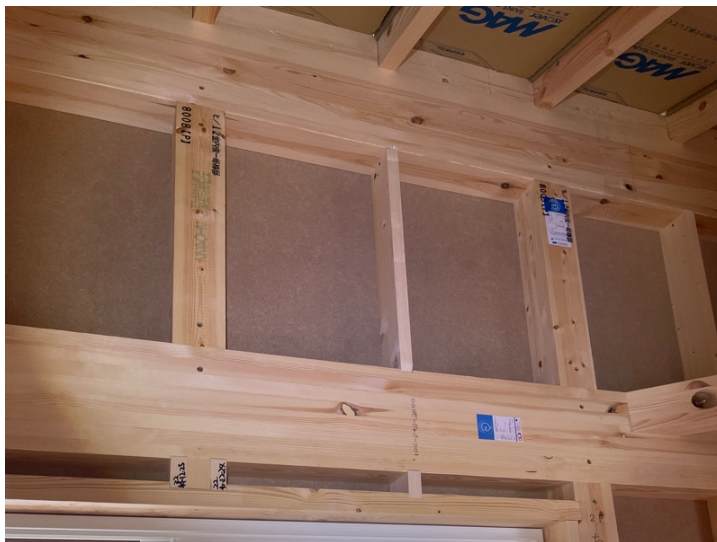
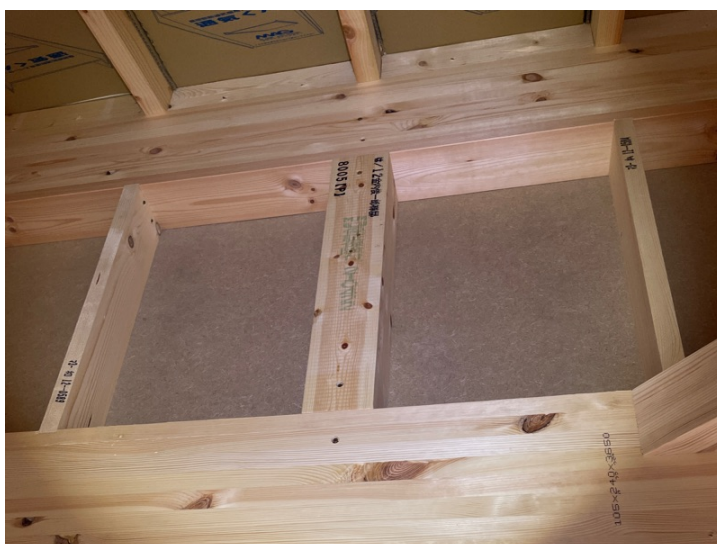
| 監査項目詳細 | 監査実施日 | 監査結果 | 対応状況 | |
|---|---|---|---|---|
| ②小屋束金物の留め付け忘れが無い(ドリフトピン含む) | 2021/5/22 | 完了 | — | 監査写真あり |

②小屋束金物の留め付け忘れが無い(ドリフトピン含む)

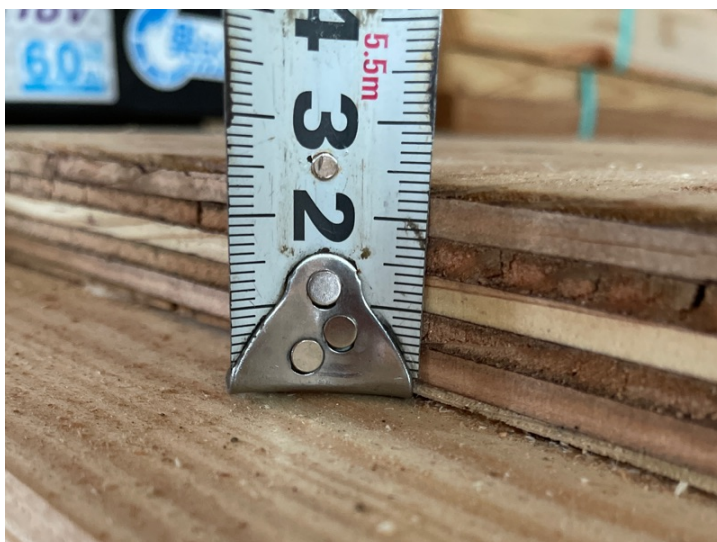
| 監査項目詳細 | | | | |
|---|---|---|---|---|
| ②床構造材の厚さは設計図書通りである | 2021/5/22 | 完了 | — | 監査<br>写真あり |

②床構造材の厚さは設計図書通りである

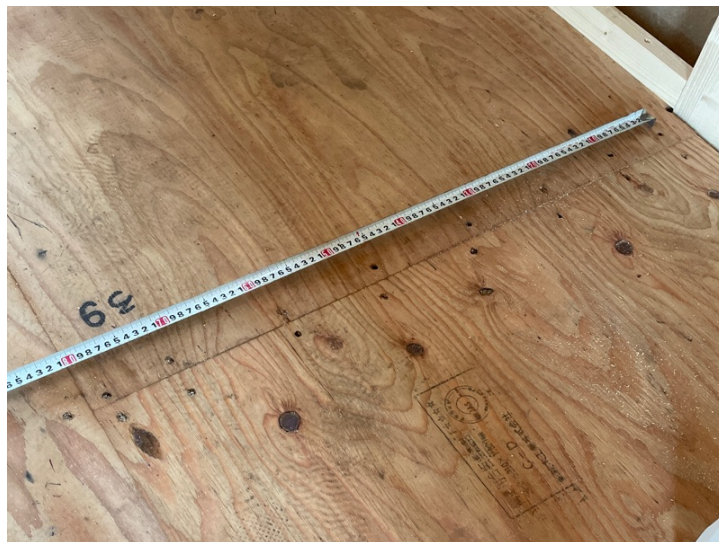
③床構造材の釘ピッチは(150ミリ)以内である

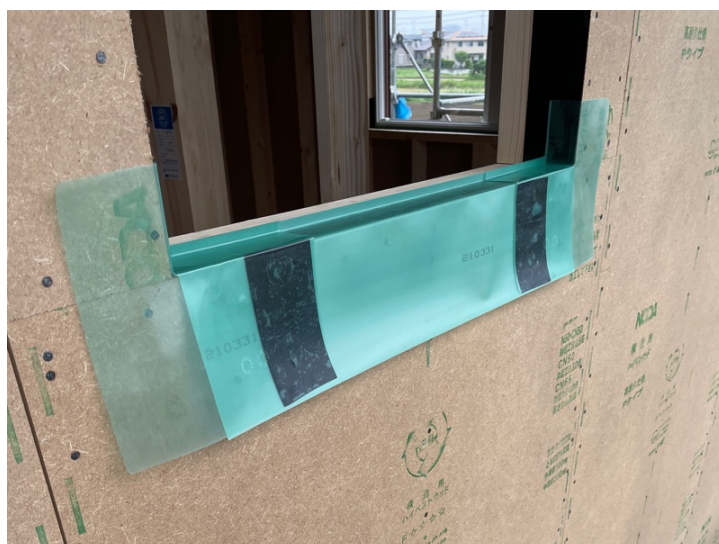
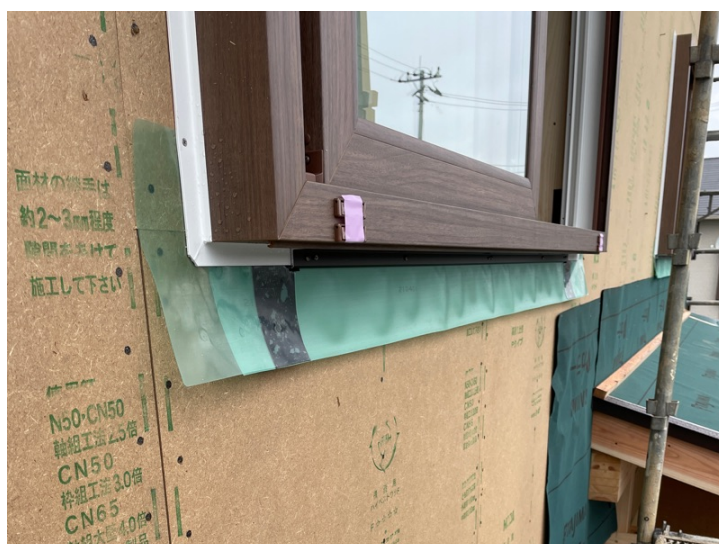
①ウェザータイト(サッシ廻り)の施工に不備が無い  
(掃出し窓除く)

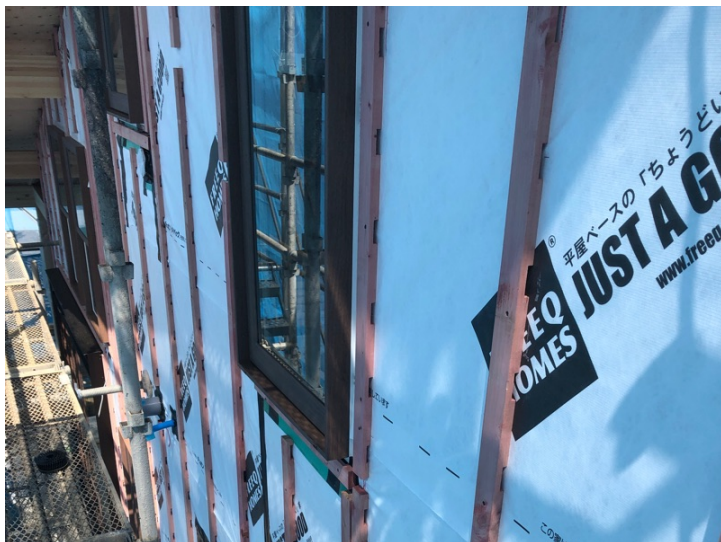
### ①防水シートの施工が確認できる

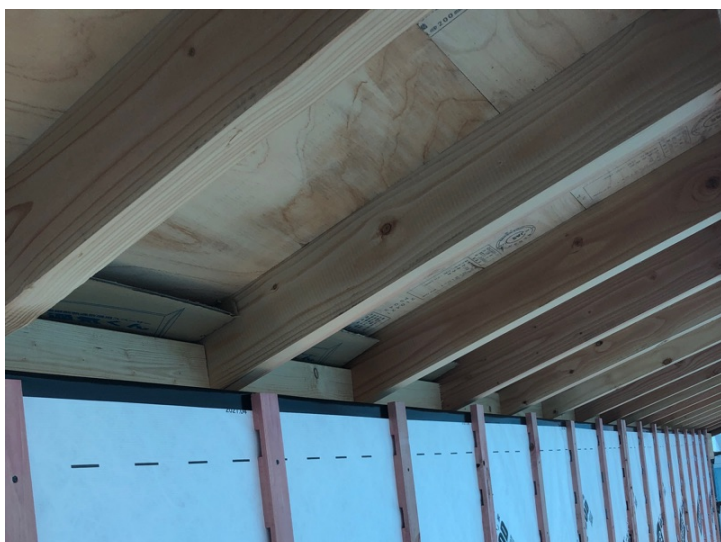
### ⑤通気層が確保されている(屋根断熱の場合)

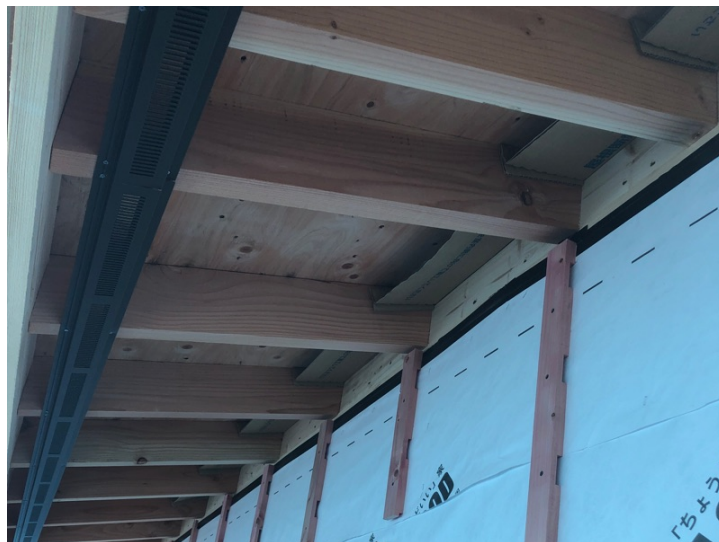
⑤通気層が確保されている(屋根断熱の場合)

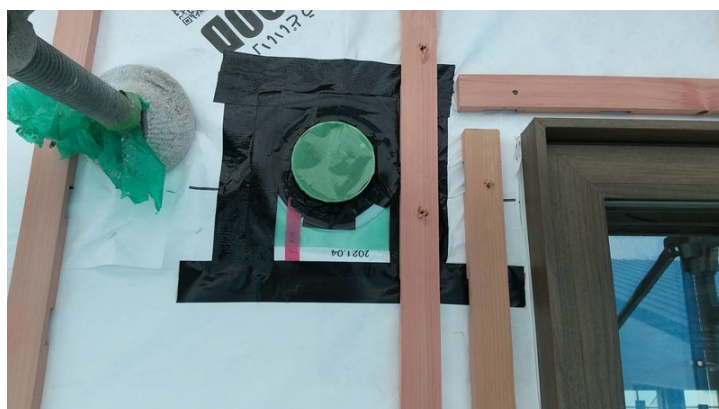
③防水シート重ね巾(上下)が(90ミリ)以上ある

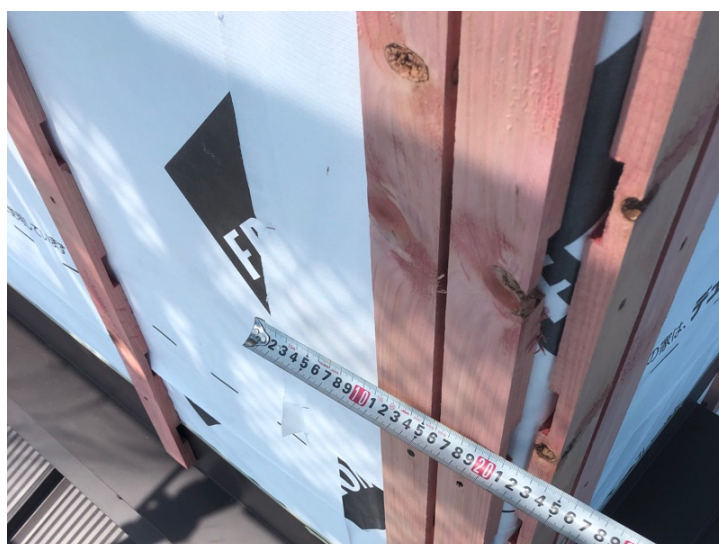
④防水シート重ね巾(左右)が(150ミリ)以上ある

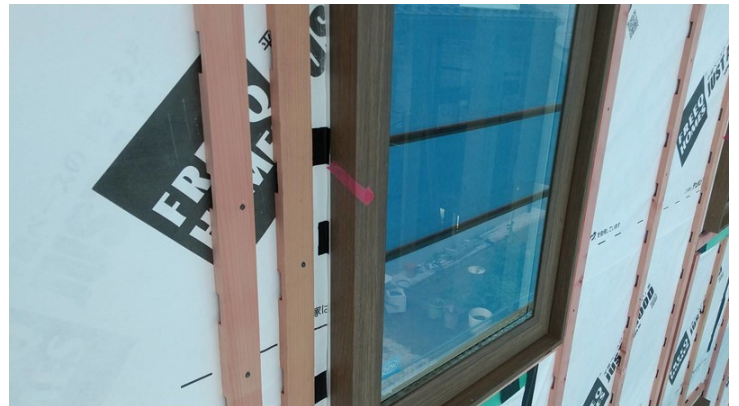
①防水シートがサッシ枠にそって切断されている

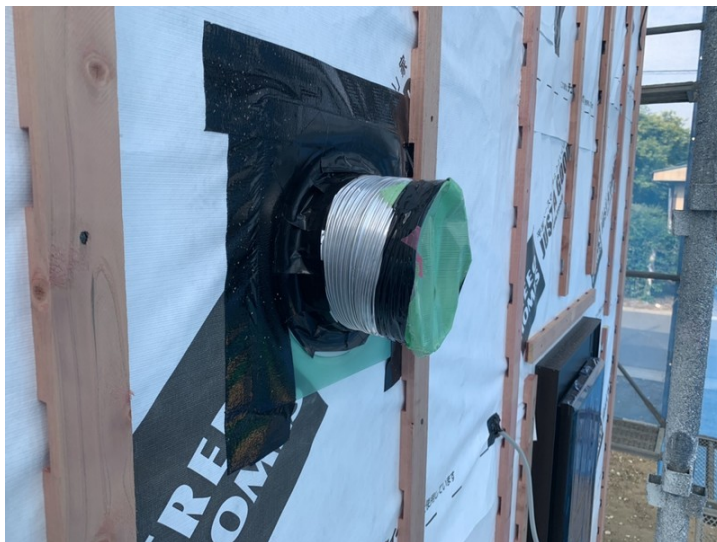
①設備ダクトの勾配は外側が低くなっている

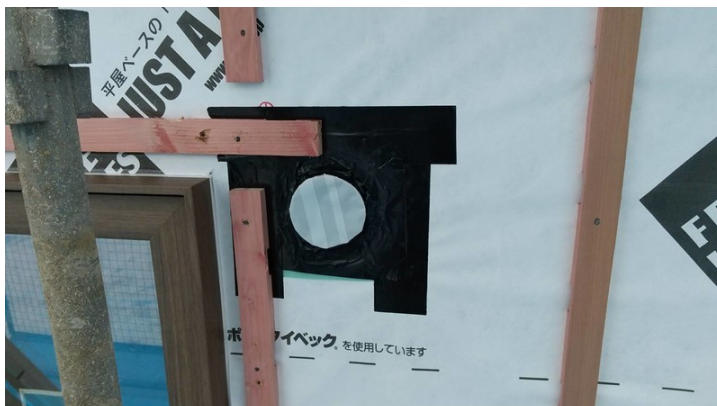
②ウェザータイト(外壁貫通部)の施工は基準通りである

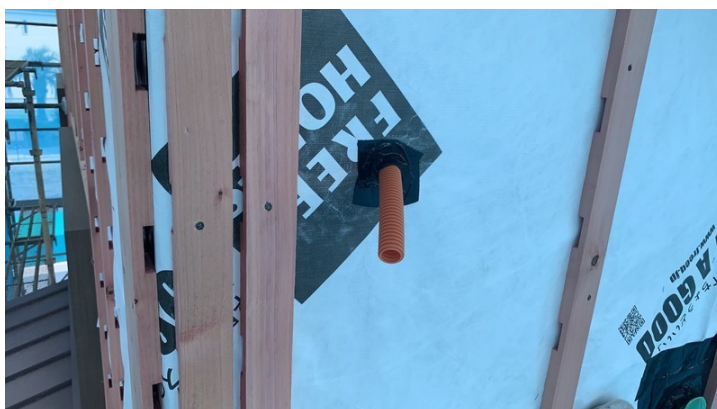
③CD管の止水処理に不備が無い

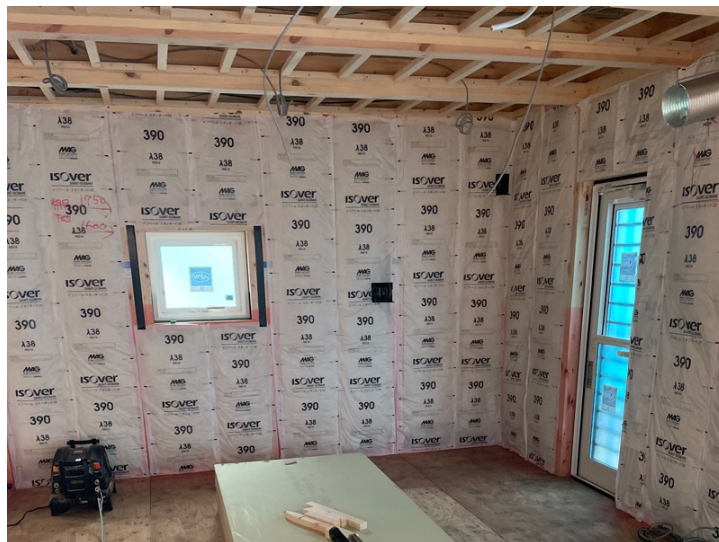
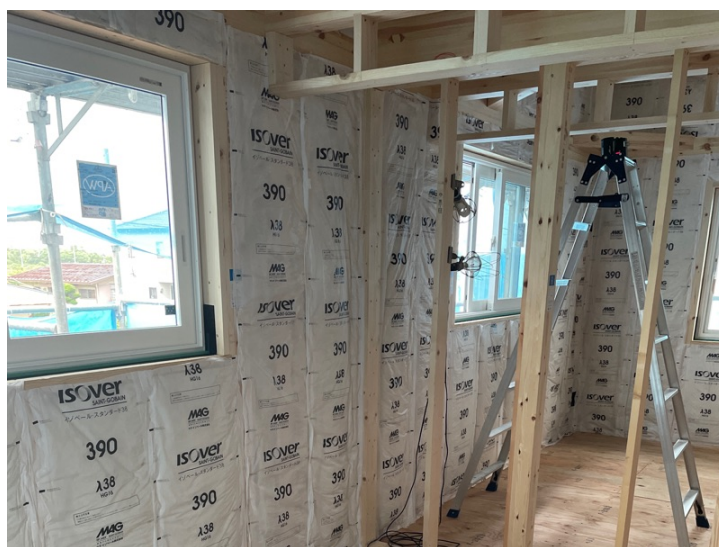
| 監査項目詳細 | 監査実施日 | 監査結果 | 対応状況 | |
|---|---|---|---|---|
| ①壁断熱材の施工が確認できる | 2021/6/04 | 完了 | — | 監査<br>写真あり |

### ①壁断熱材の施工が確認できる

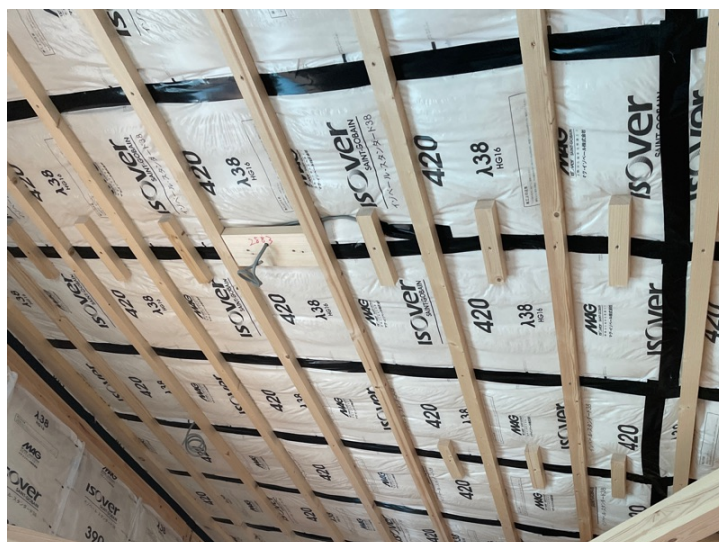
| 監査項目詳細 | 監査実施日 | 監査結果 | 対応状況 | |
|---|---|---|---|---|
| ③屋根断熱材の施工が確認できる | 2021/6/04 | 完了 | — | 監査<br>写真あり |

### ③屋根断熱材の施工が確認できる

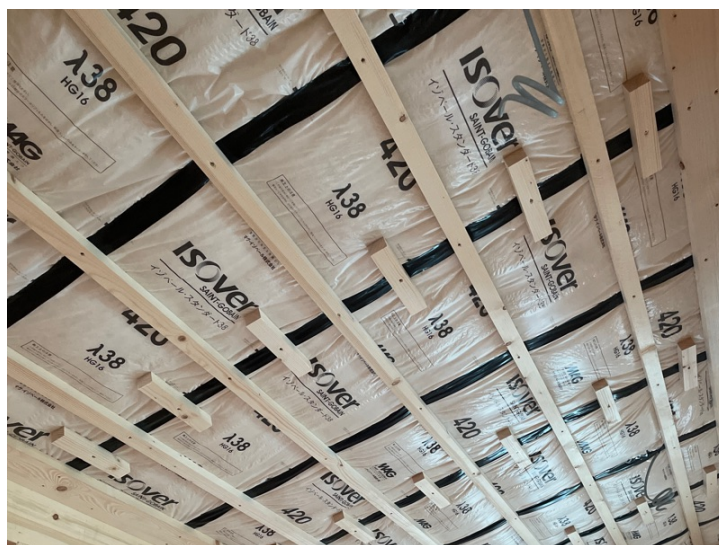
③屋根断熱材の施工が確認できる

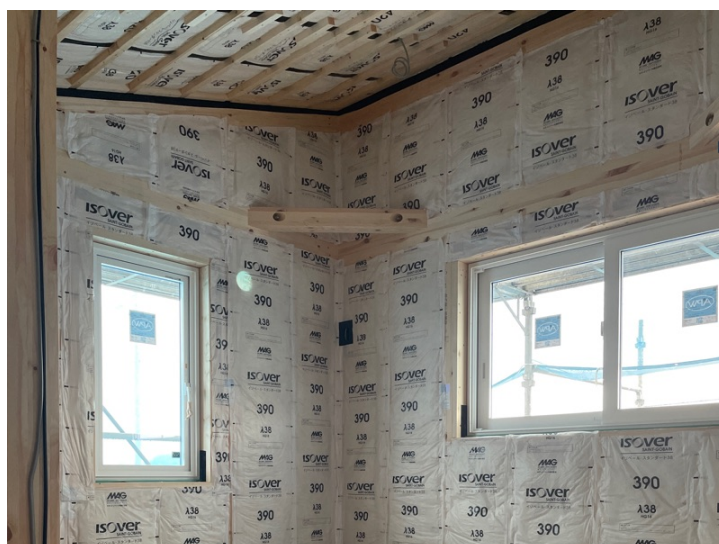
| 監査項目詳細 | 監査実施日 | 監査結果 | 対応状況 | |
|---|---|---|---|---|
| ①種類は設計図書通りである | 2021/6/04 | 完了 | — | 監査<br>写真あり |

①種類は設計図書通りである

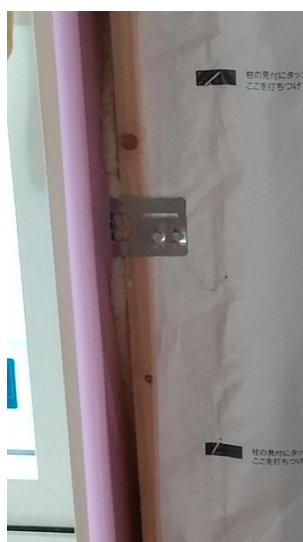
| 監査項目詳細 | 監査実施日 | 監査結果 | 対応状況 | |
|---|---|---|---|---|
| ⑤狭小部の隙間に断熱材又は木材が挿入されている | 2021/6/04 | 施工前 | 2021/6/18 | 監査<br>写真あり |

⑤狭小部の隙間に断熱材又は木材が挿入されている

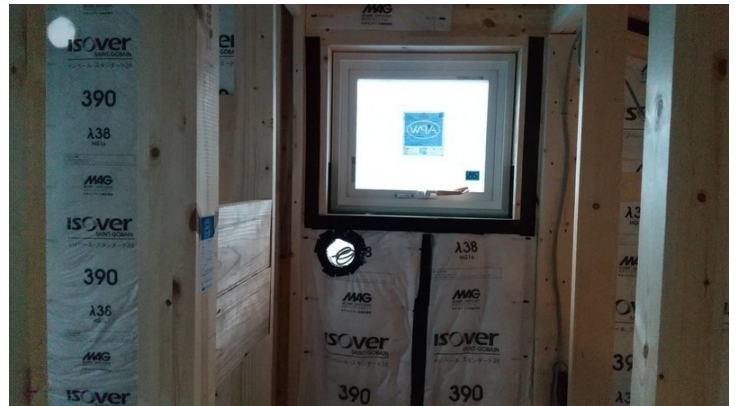
| 監査項目詳細 | 監査実施日 | 監査結果 | 対応状況 | |
|---|---|---|---|---|
| ⑧金物、配管廻りの防湿処理がある(繊維系) | 2021/6/04 | 施工前 | 2021/6/10 | 監査<br>写真あり |

⑧金物、配管廻りの防湿処理がある(繊維系)

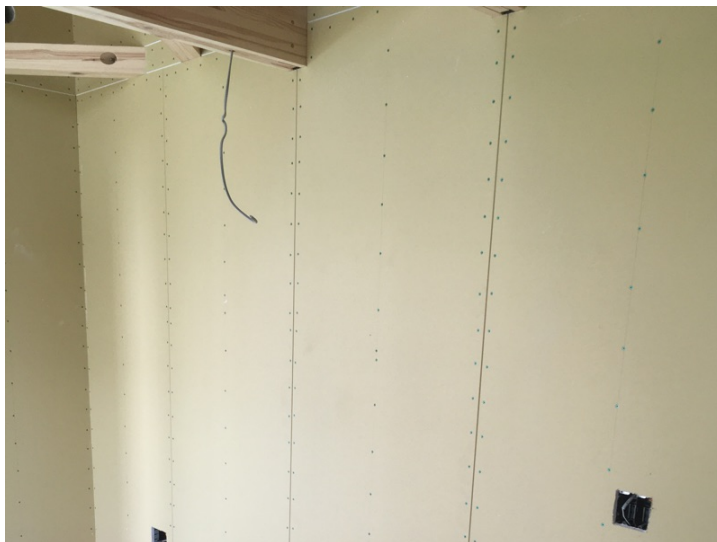
| 監査項目詳細 | 監査実施日 | 監査結果 | 対応状況 | |
|---|---|---|---|---|
| ①壁ボードの施工が確認できる | 2021/7/26 | 完了 | — | 監査<br>写真あり |

### ①壁ボードの施工が確認できる

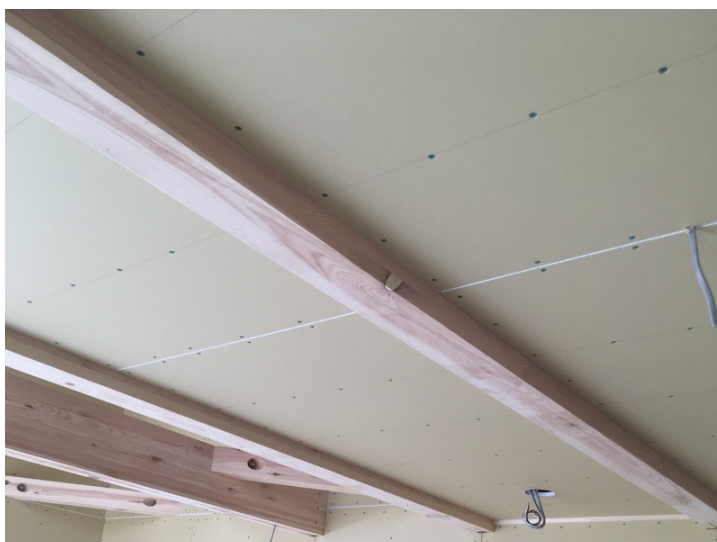
| 監査項目詳細 | 監査実施日 | 監査結果 | 対応状況 | |
|---|---|---|---|---|
| ②天井ボードの施工が確認できる | 2021/7/26 | 完了 | — | 監査<br>写真あり |

### ②天井ボードの施工が確認できる

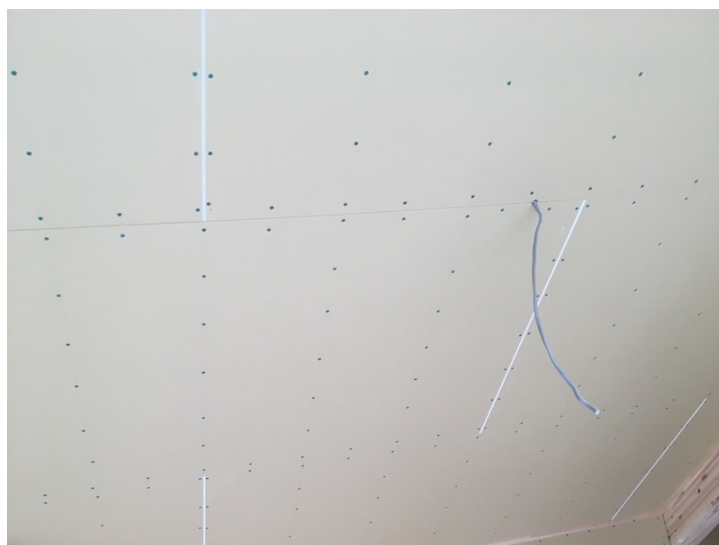
②天井ボードの施工が確認できる

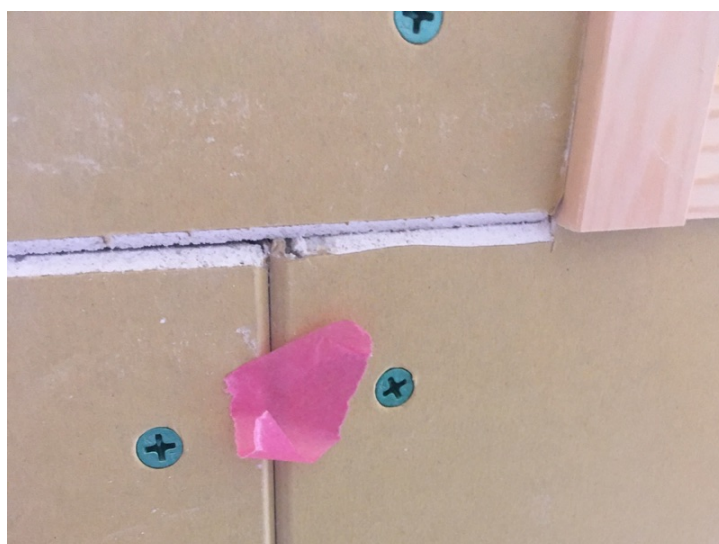
| 監査項目詳細 | | | | |
|---|---|---|---|---|
| ①壁ボードの継目はVカット処理されている | 2021/7/26 | 改善 | 2021/7/26 | 監査<br>写真あり |

①壁ボードの継目はVカット処理されている

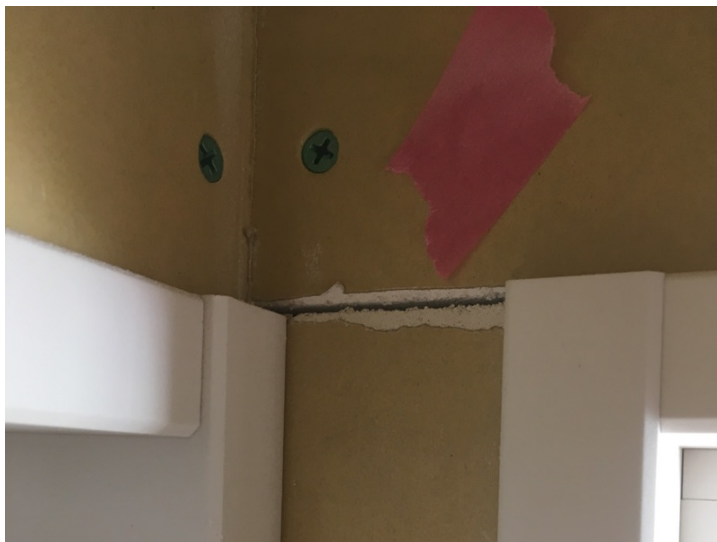
①壁ボードの継目はVカット処理されている

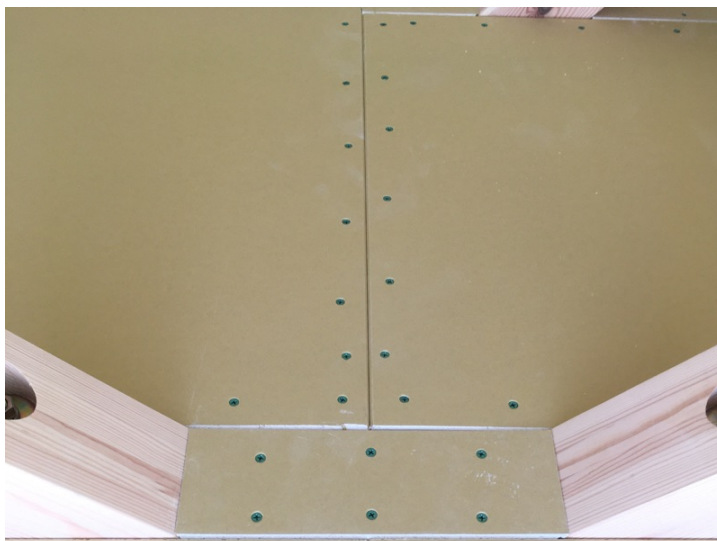
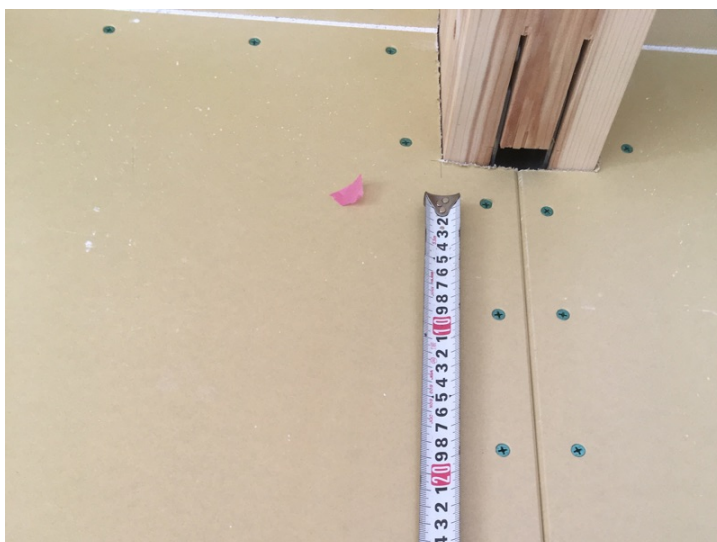
| 監査項目詳細 | | | | |
|---|---|---|---|---|
| ②外周部のビスピッチ基準通りである | 2021/7/26 | 改善 | 2021/7/26 | 監査<br>写真あり |

②外周部のビスピッチ基準通りである

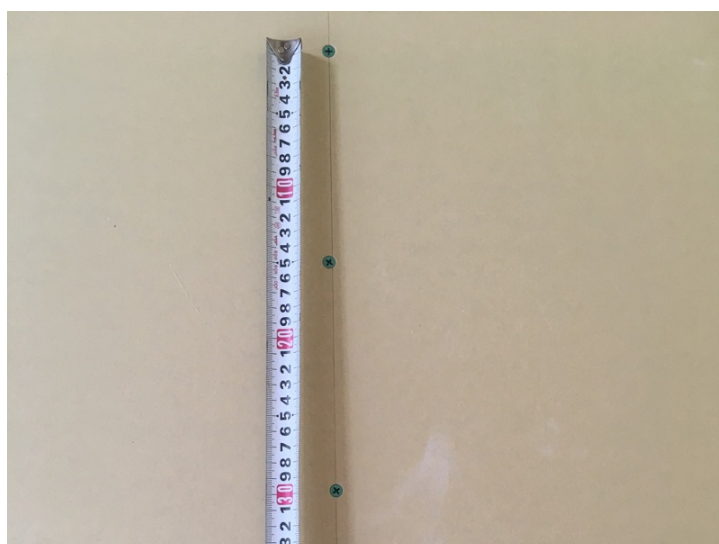
| 監査項目詳細 | | | | |
|---|---|---|---|---|
| ③内部のビスピッチは基準通りである | 2021/7/26 | 完了 | — | 監査<br>写真あり |

③内部のビスピッチは基準通りである

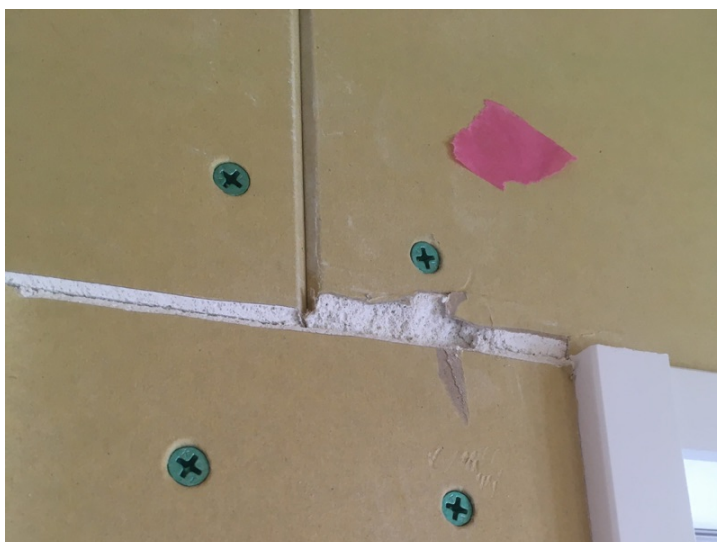
| 監査項目詳細 | | | | |
|---|---|---|---|---|
| ⑦壁ボードの割れが無い | 2021/7/26 | 改善 | 2021/7/26 | 監査<br>写真あり |

⑦壁ボードの割れが無い

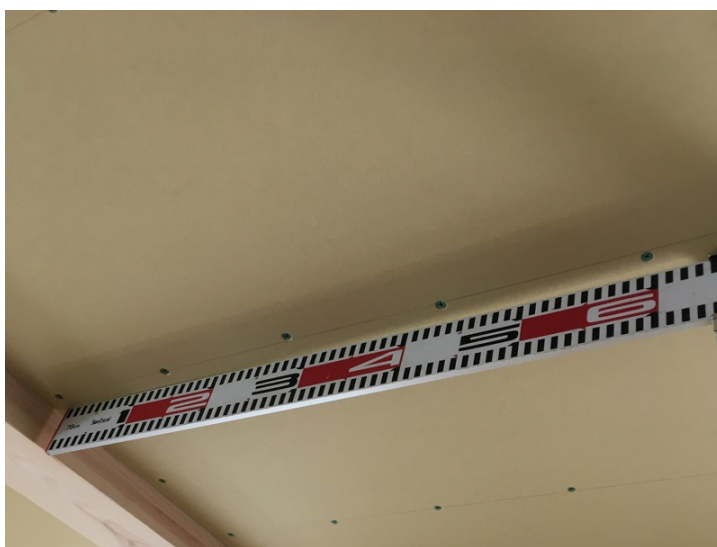
| 監査項目詳細 | | | | |
|---|---|---|---|---|
| ③内部のビスピッチは基準通りである | 2021/7/26 | 完了 | — | 監査<br>写真あり |

③内部のビスピッチは基準通りである

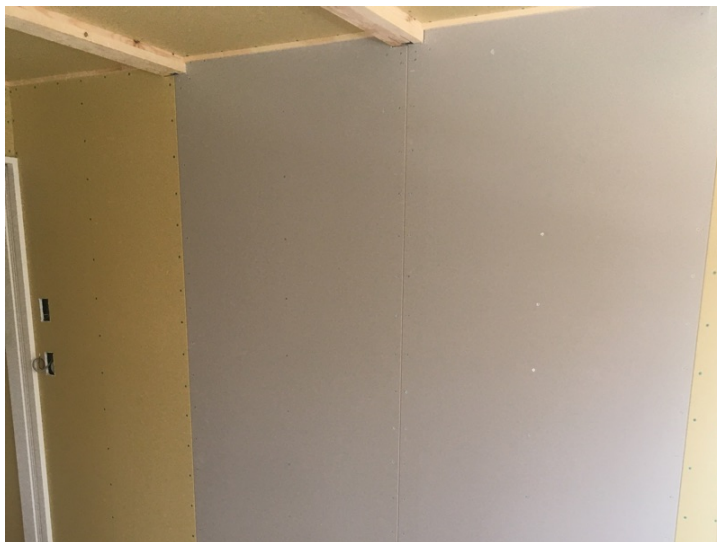
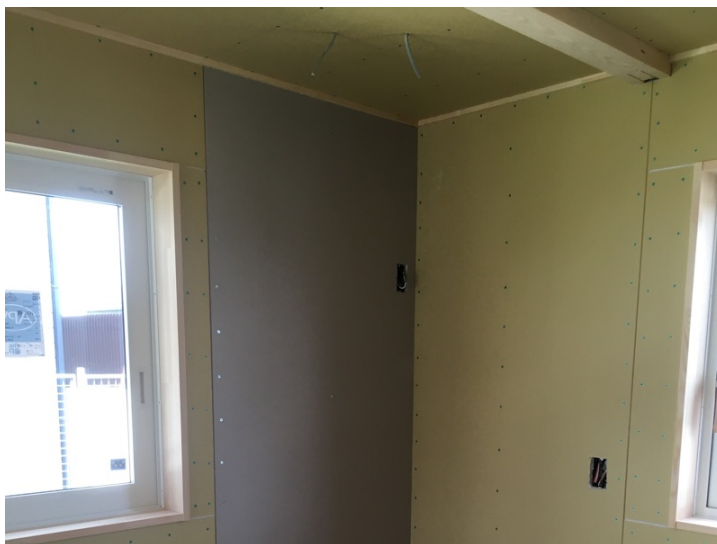
| 監査項目詳細 | | | | |
|---|---|---|---|---|
| ①内部面材耐力壁の種類は設計図書通りである | 2021/7/26 | 完了 | — | 監査<br>写真あり |

①内部面材耐力壁の種類は設計図書通りである

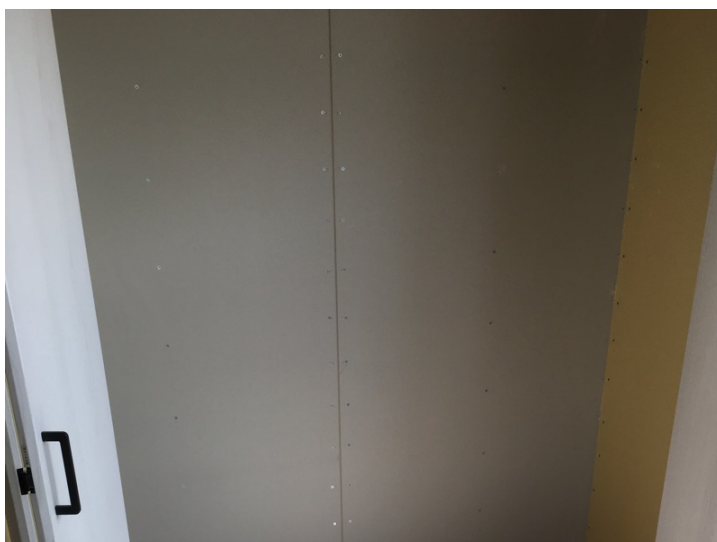
| 監査項目詳細 | | | | |
|---|---|---|---|---|
| ③内部面材耐力壁の位置は設計図書通りである | 2021/7/26 | 完了 | — | 監査<br>写真あり |

③内部面材耐力壁の位置は設計図書通りである

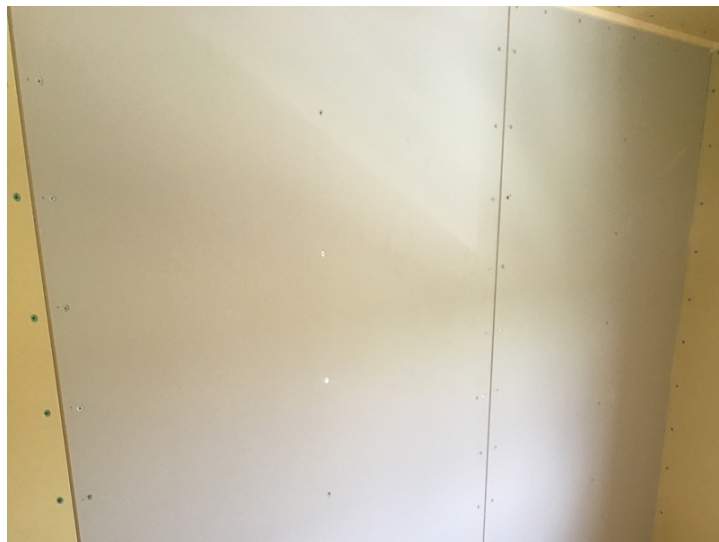
③内部面材耐力壁の位置は設計図書通りである

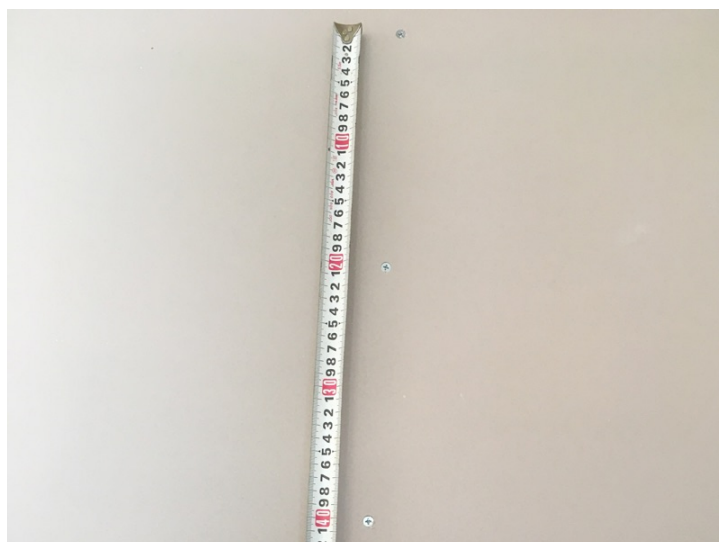
| 監査項目詳細 | | | | |
|---|---|---|---|---|
| ④内部面材耐力壁の釘及びビスピッチは基準通りである | 2021/7/26 | 完了 | — | 監査<br>写真あり |

④内部面材耐力壁の釘及びビスピッチは基準通りである

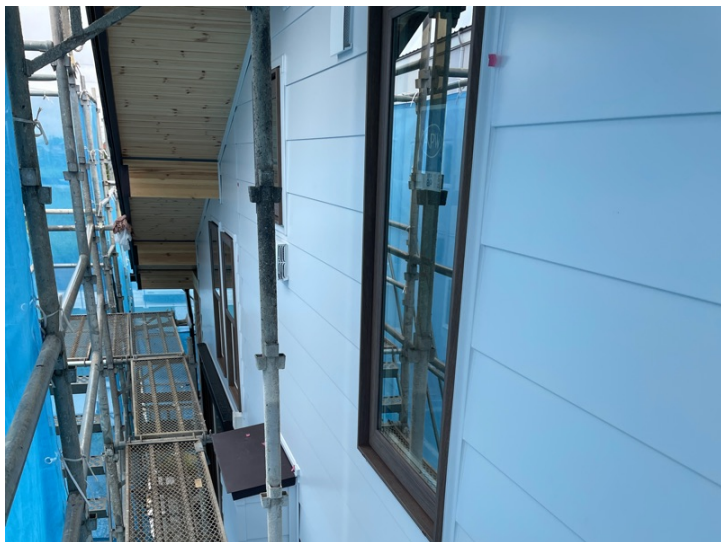
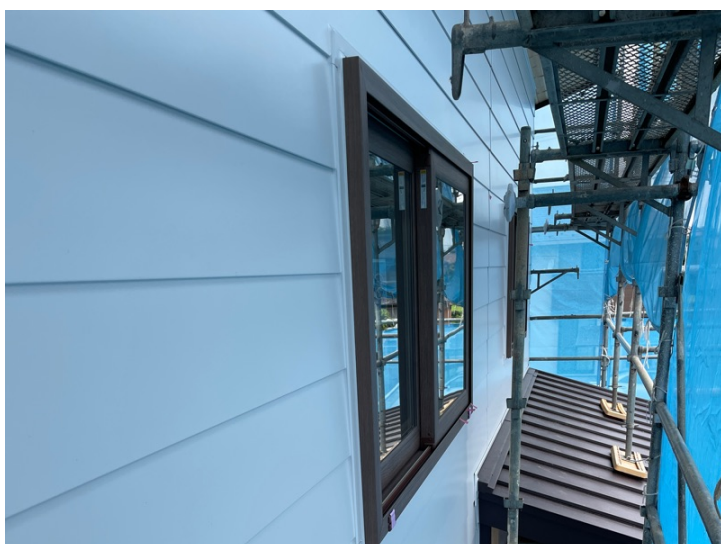
| 監査項目詳細 | 監査実施日 | 監査結果 | 対応状況 | |
|---|---|---|---|---|
| ①外装状態が確認出来る | 2021/7/03 | 完了 | — | 監査<br>写真あり |

### ①外装状態が確認出来る

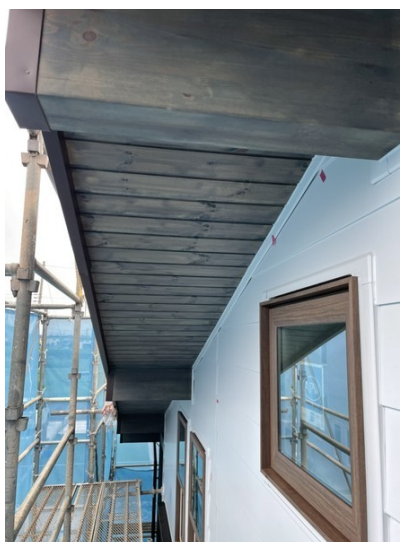
| 監査項目詳細 | 監査実施日 | 監査結果 | 対応状況 | |
|---|---|---|---|---|
| ②塗装状態が確認出来る | 2021/7/03 | 施工前 | 2021/7/09 | 監査<br>写真あり |

### ②塗装状態が確認出来る

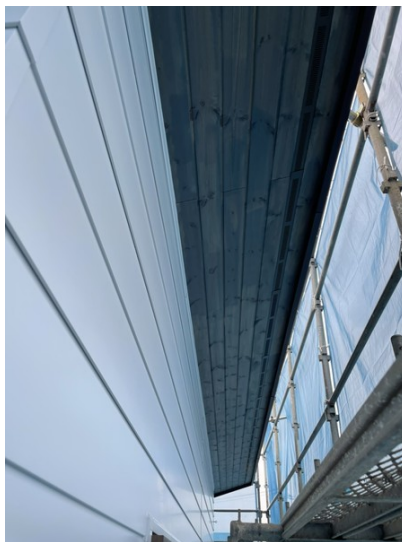
②塗装状態が確認出来る

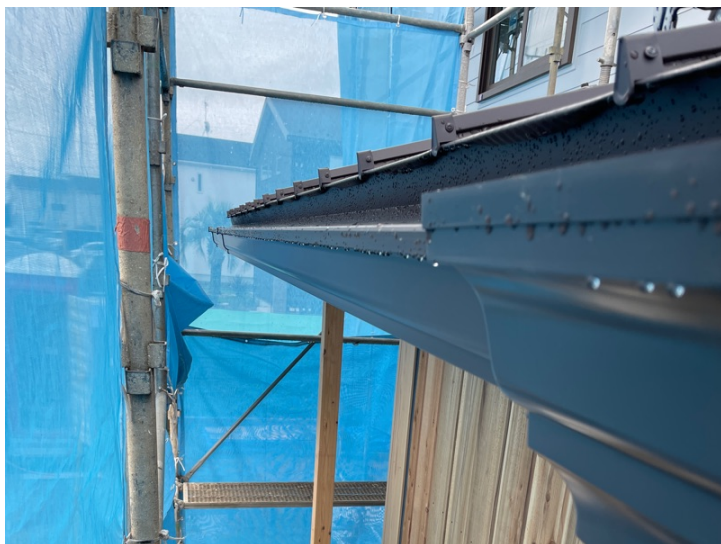
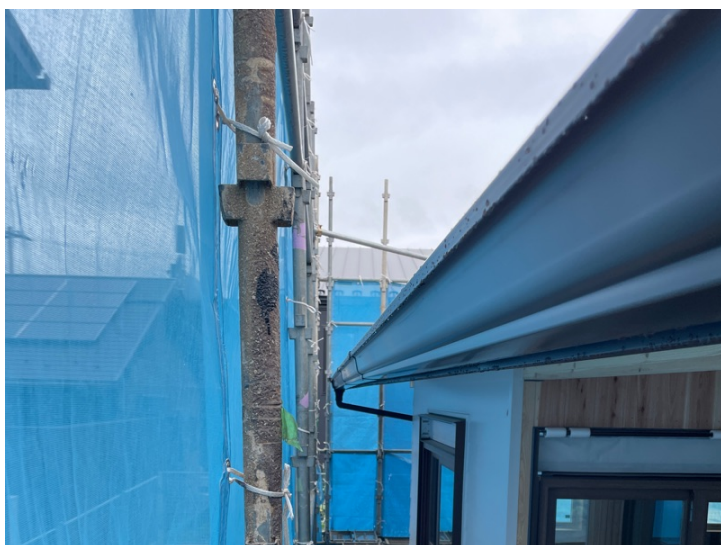
⑥軒樋の取付が確認出来る

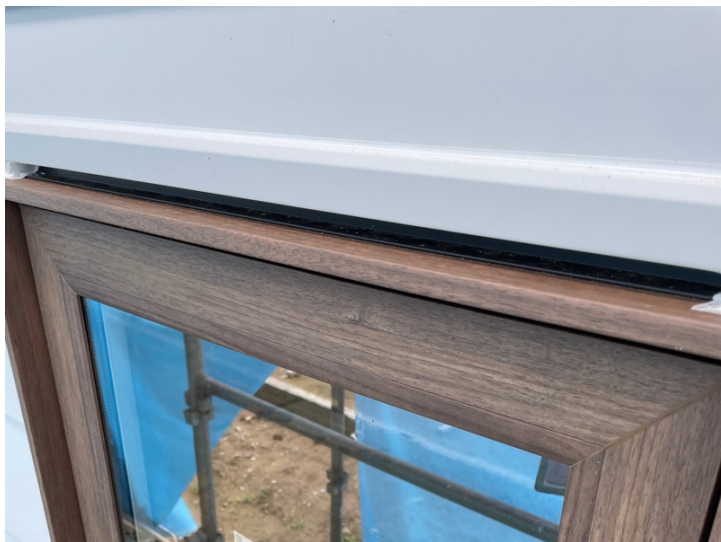
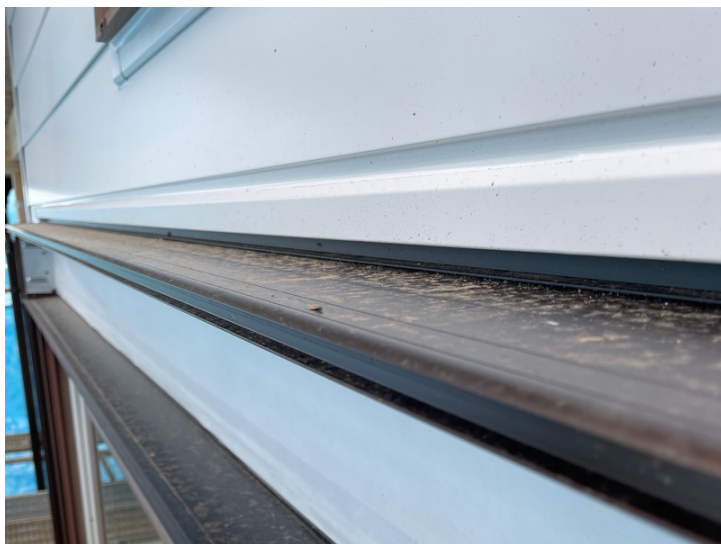
⑧窓廻りの捨て水切りの施工が確認できる

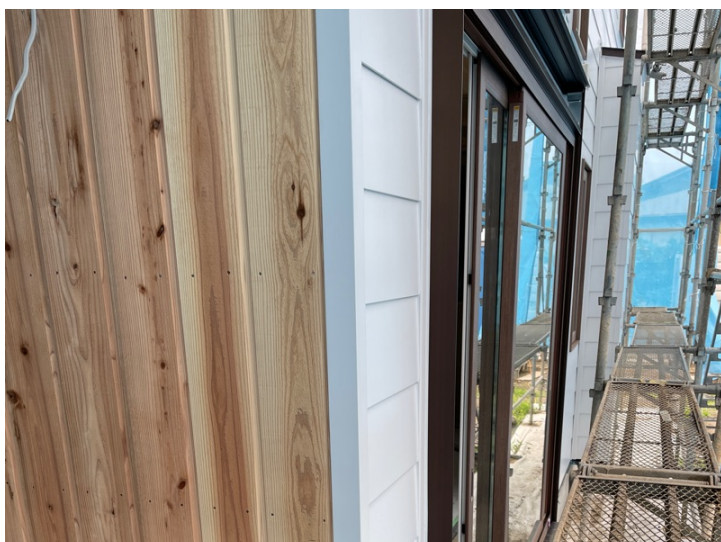
## 9-2 外装材・サッシ

①著しいキズ、凹み、浮き、割れが無い

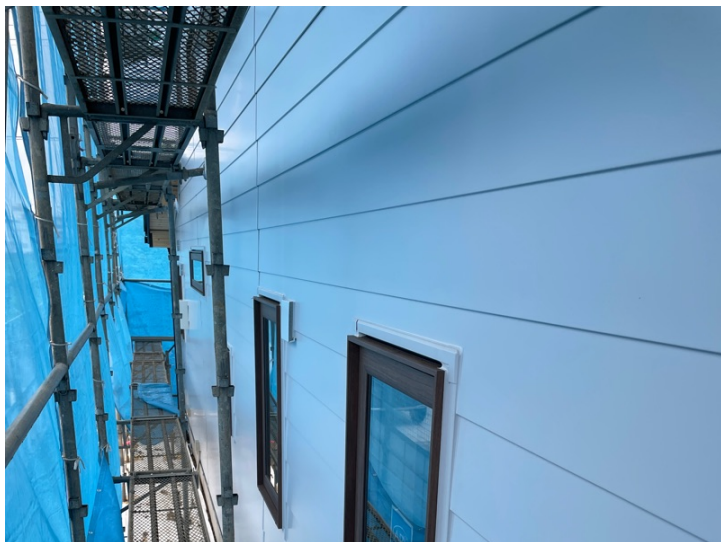
## 9-2 外装材・サッシ

①著しいキズ、凹み、浮き、割れが無い

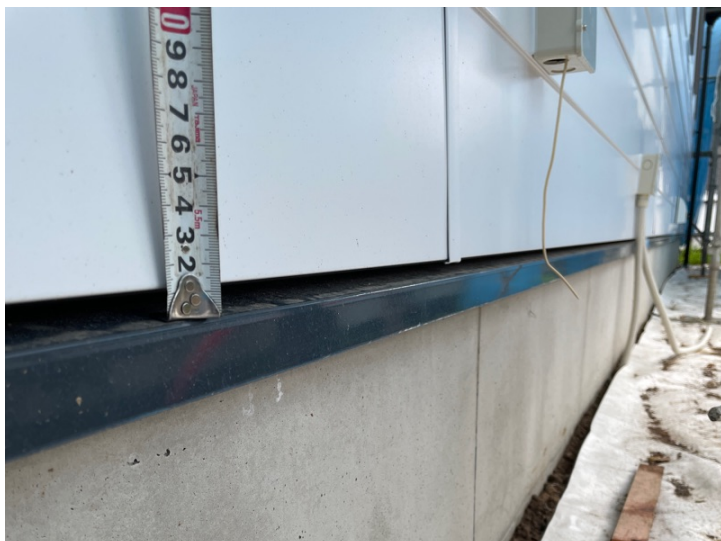
## 9-2 外装材・サッシ

④水切り上の通気空間が基準通りに確保されている(サイディング)

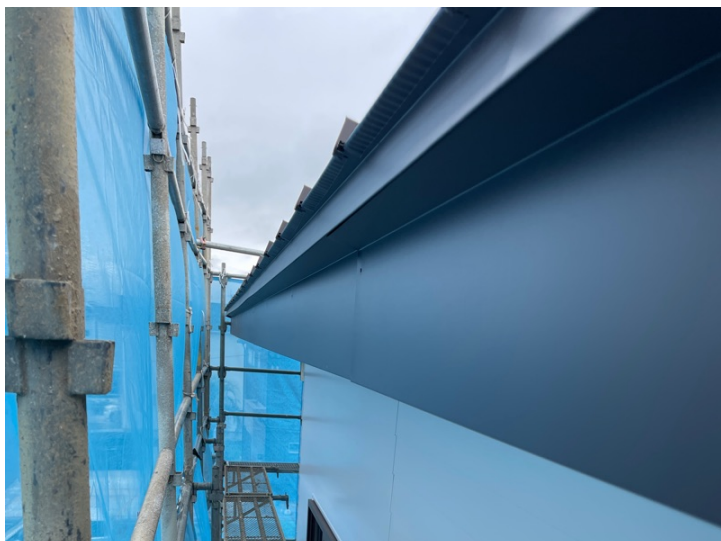
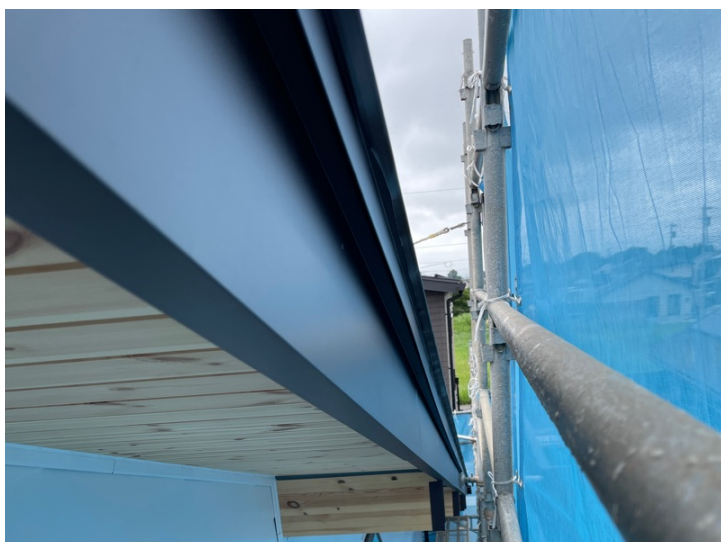
## 9-4 破風板・鼻隠し

①著しいキズ、凹み、浮き、割れが無い

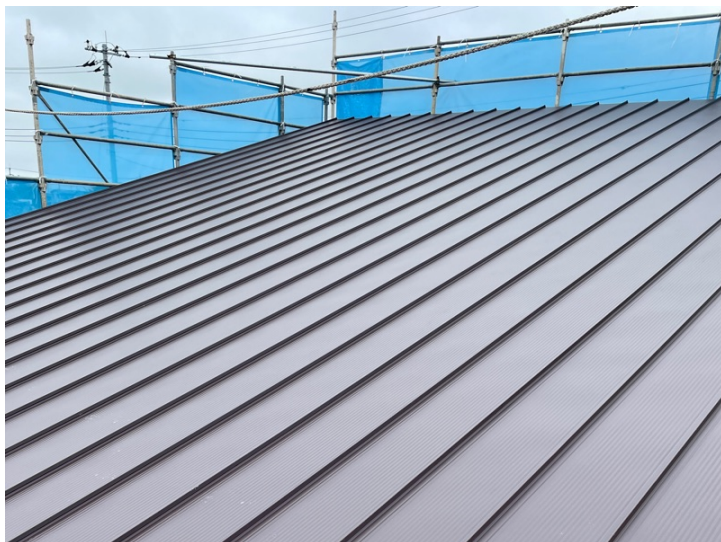
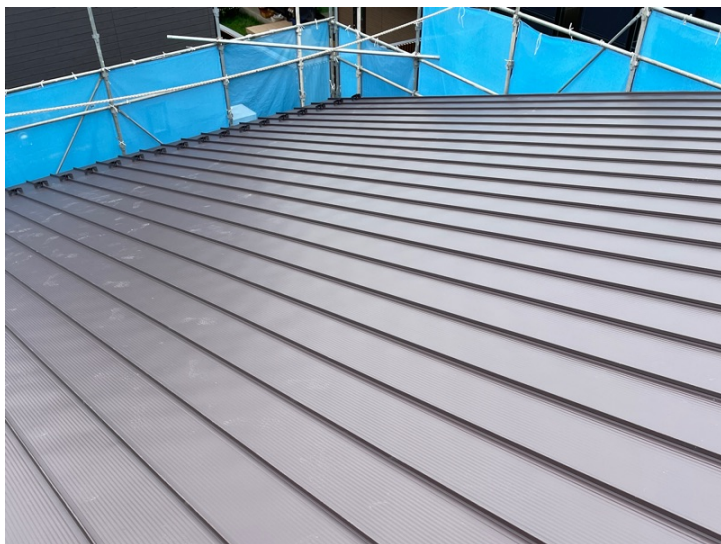
## 9-5 屋根施工

①屋根仕上材は設計図書通りである

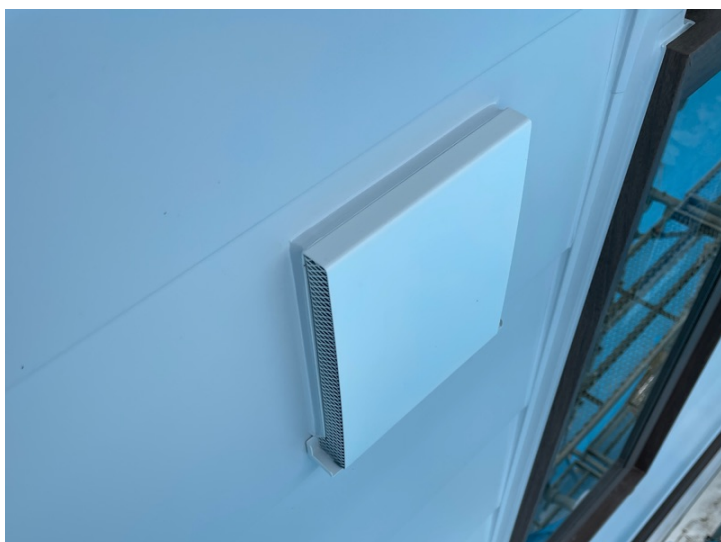
## 9-6 付属部品(通気工法)

①防雨フードのコーキング処理がある

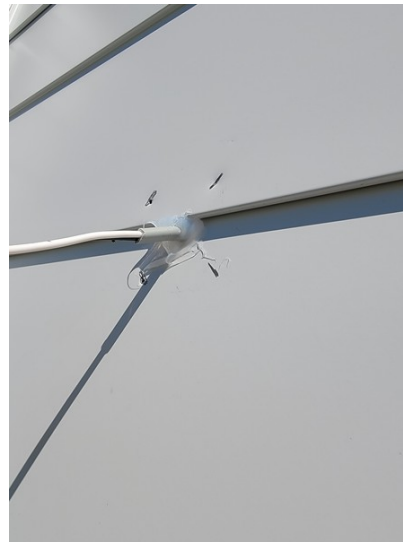
## 9-6 付属部品(通気工法)

②外壁設備貫通部のコーキング処理がある

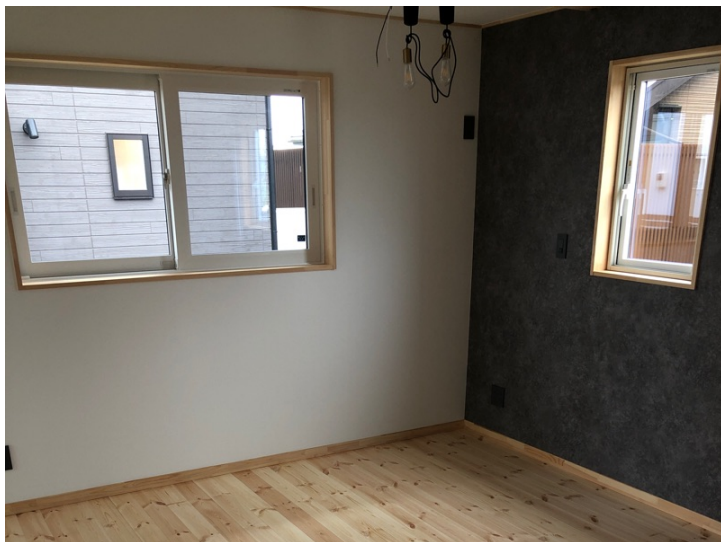
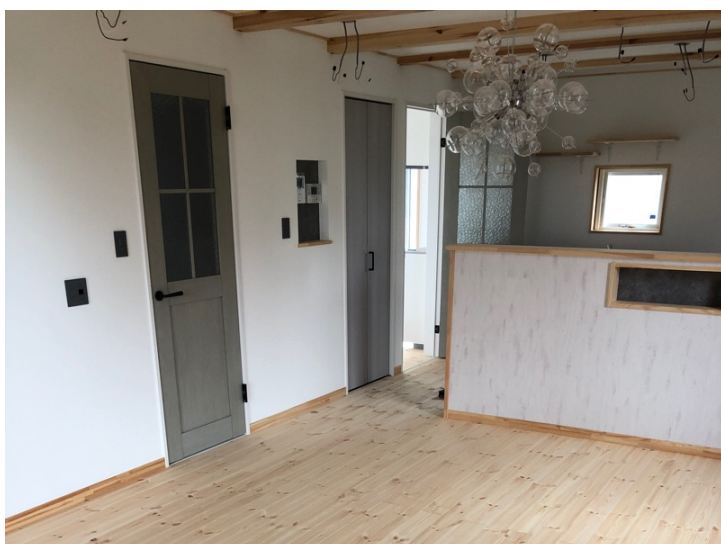
①室内の清掃が完了している

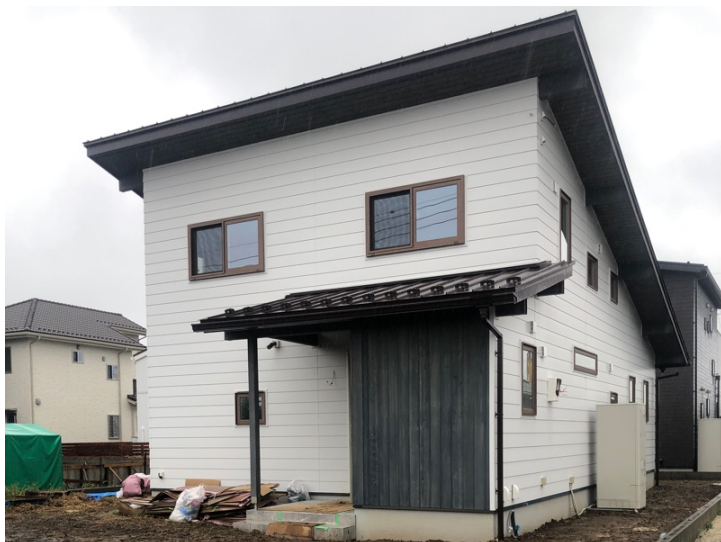
## 10-1 現状の確認

⑧外部仕上の仕様が確認できる

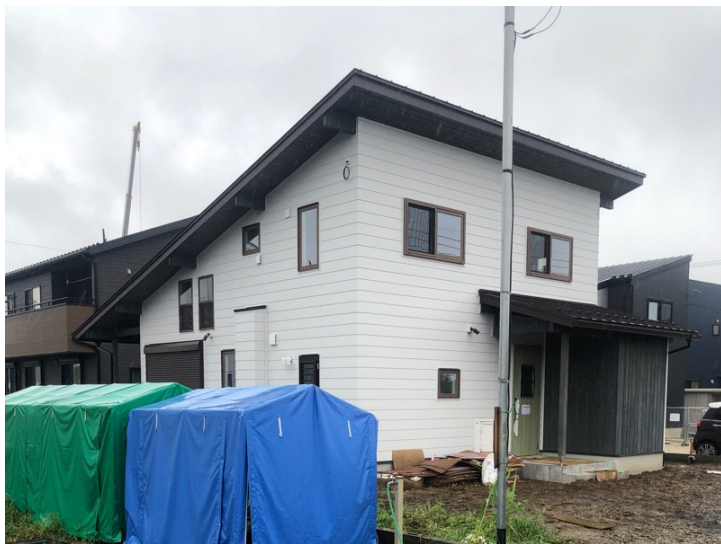
## 10-1 現状の確認

⑧外部仕上の仕様が確認できる
