金内俊一郎様邸 新築工事

# 現場監査記録書

# 施工品質監査済証

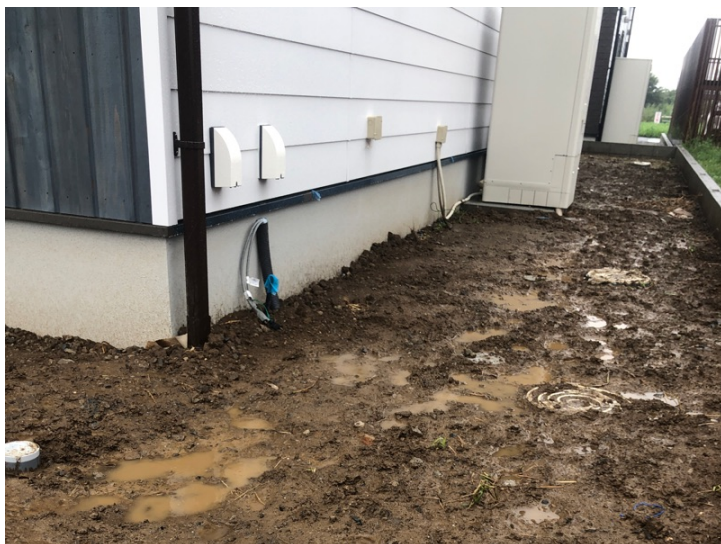
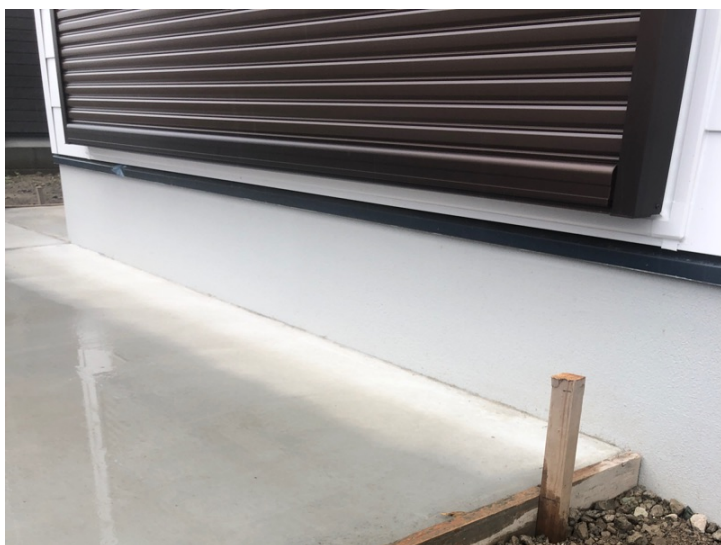
## 10-2 外部の仕上

| 監査項目詳細 | 監査実施日 | 監査結果 | 対応状況 | |
|---|---|---|---|---|
| ①基礎仕上面の(0.3ミリ)以上のクラックが無い | 2021/9/03 | 完了 | — | 監査<br>写真あり |

①基礎仕上面の(0.3ミリ)以上のクラックが無い

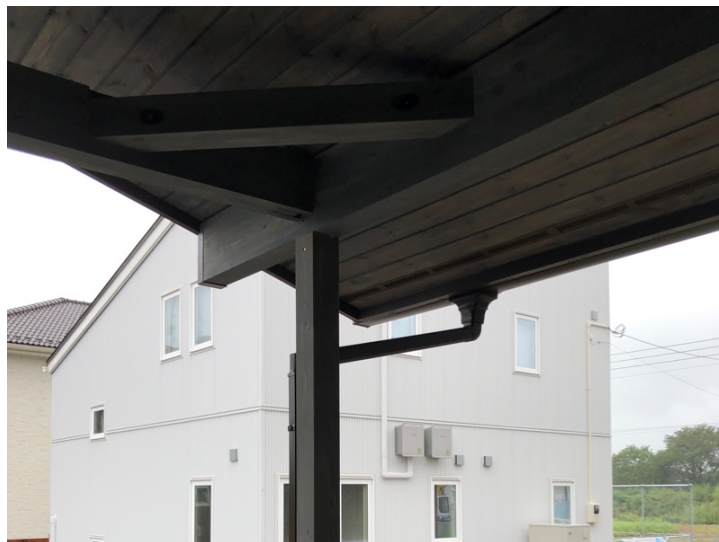
## 10-2 外部の仕上

| 監査項目詳細 | 監査実施日 | 監査結果 | 対応状況 | |
|---|---|---|---|---|
| ⑤縦樋金物のはずれが無い | 2021/9/03 | 完了 | — | 監査<br>写真あり |

⑤ 縦樋金物のはずれが無い

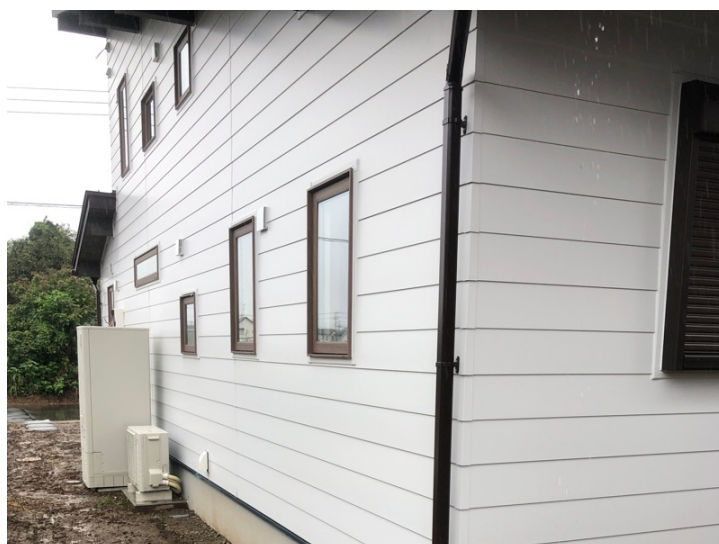
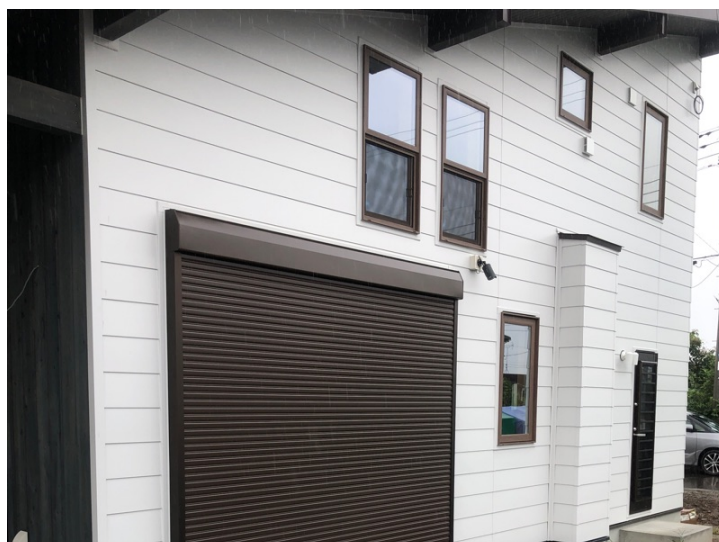
## 10-2 外部の仕上

| 監査項目詳細 | 監査実施日 | 監査結果 | 対応状況 | |
|---|---|---|---|---|
| ⑥外壁に目立つキズが無い | 2021/9/03 | 完了 | — | 監査<br>写真あり |

⑥ 外壁に目立つキズが無い

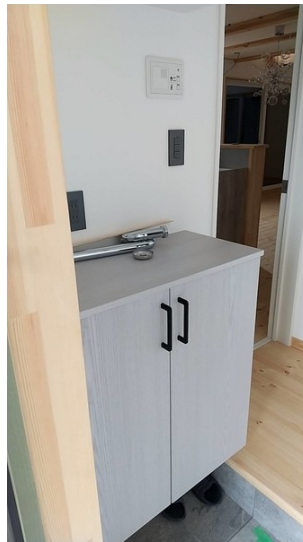
## 10-3 玄関廻りの仕上

| 監査項目詳細 | 監査実施日 | 監査結果 | 対応状況 | |
|---|---|---|---|---|
| ④下足箱の棚板、開閉時の不具合が無い | 2021/9/03 | 改善 | 2021/9/06 | 監査<br>写真あり |

④下足箱の棚板、開閉時の不具合が無い

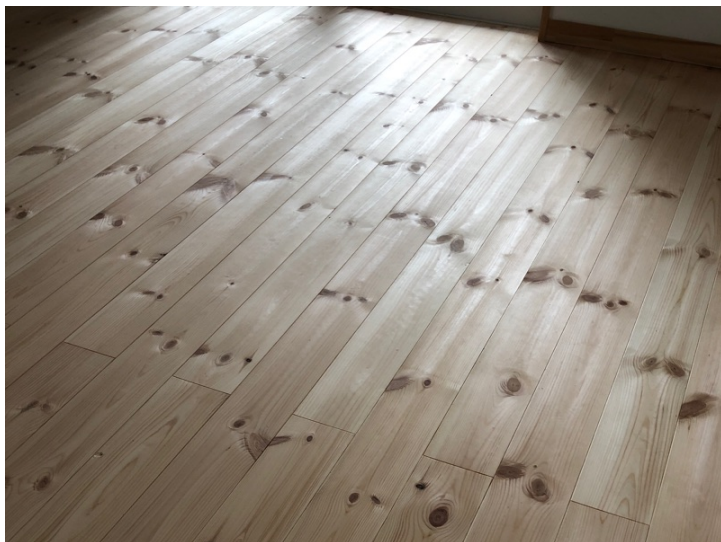
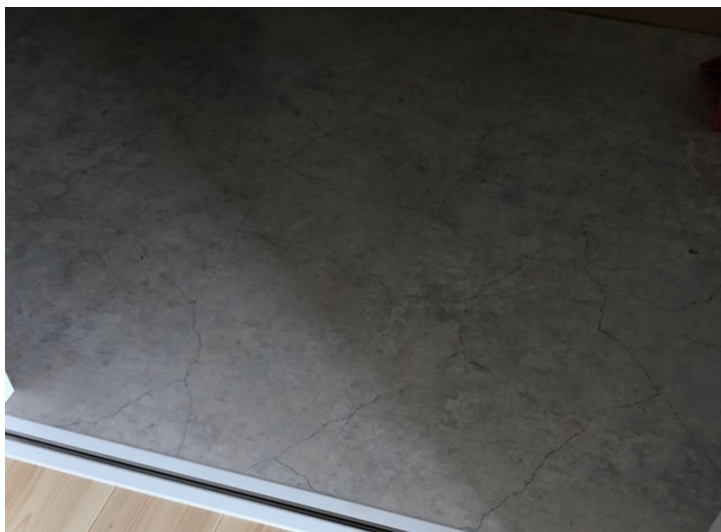
| 監査項目詳細 | 監査実施日 | 監査結果 | 対応状況 | |
|---|---|---|---|---|
| ①床材の種類が設計図書通りである | 2021/9/03 | 完了 | — | 監査<br>写真あり |

①床材の種類が設計図書通りである

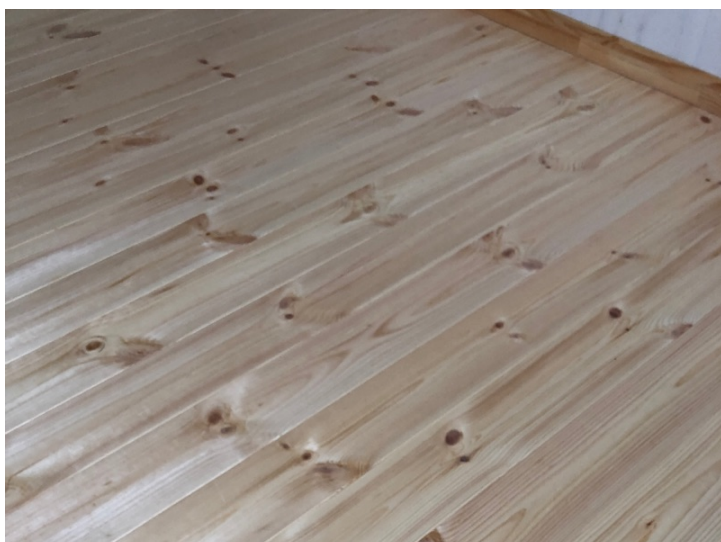
## 10-4 内部床の仕上

| 監査項目詳細 | 監査実施日 | 監査結果 | 対応状況 | |
|---|---|---|---|---|
| ③床鳴りが無い | 2021/9/03 | 完了 | — | 監査<br>写真あり |

③床鳴りが無い

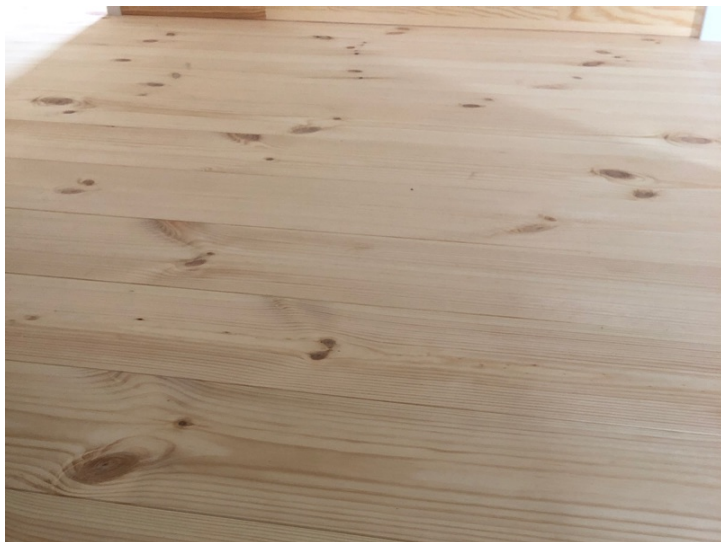
## 10-4 内部床の仕上

| 監査項目詳細 | 監査実施日 | 監査結果 | 対応状況 | |
|---|---|---|---|---|
| ④床仕上材に目立つキズが無い | 2021/9/03 | 完了 | — | 監査<br>写真あり |

④床仕上材に目立つキズが無い

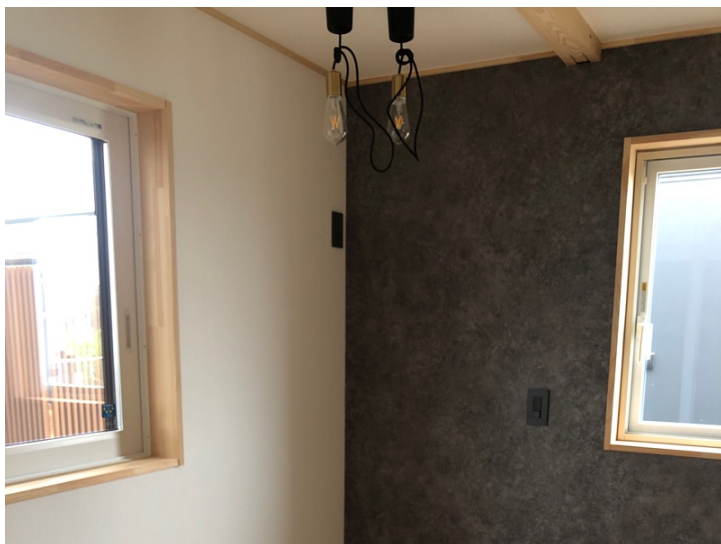
## 10-5 壁の仕上

| 監査項目詳細 | 監査実施日 | 監査結果 | 対応状況 | |
|---|---|---|---|---|
| ①壁材の種類は設計図書通りである | 2021/9/03 | 完了 | — | 監査<br>写真あり |

①壁材の種類は設計図書通りである

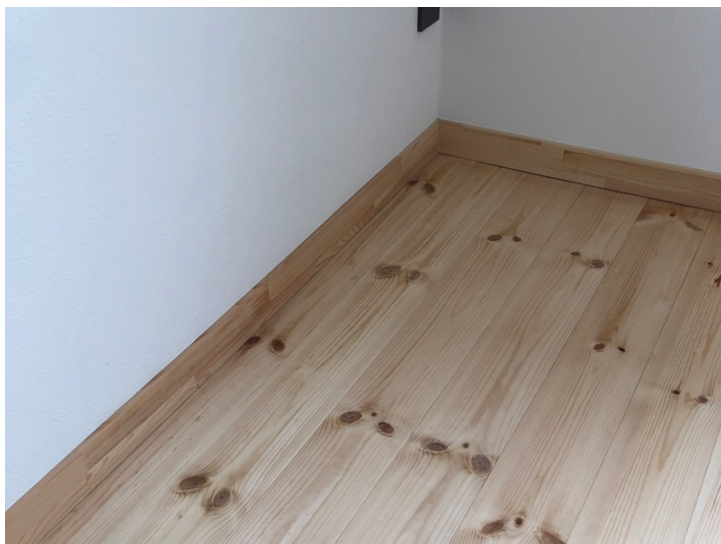
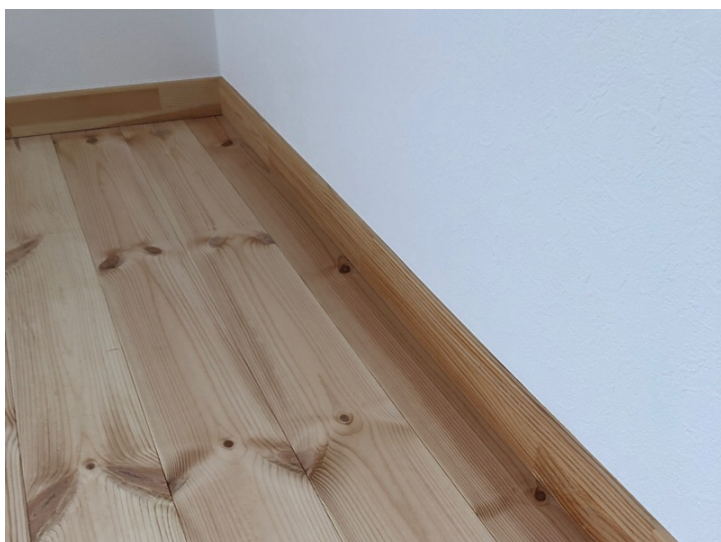
## 10-5 壁の仕上

| 監査項目詳細 | 監査実施日 | 監査結果 | 対応状況 | |
|---|---|---|---|---|
| ④巾木の取付忘れ、浮き、外れが無い | 2021/9/03 | 完了 | — | 監査<br>写真あり |

④巾木の取付忘れ、浮き、外れが無い

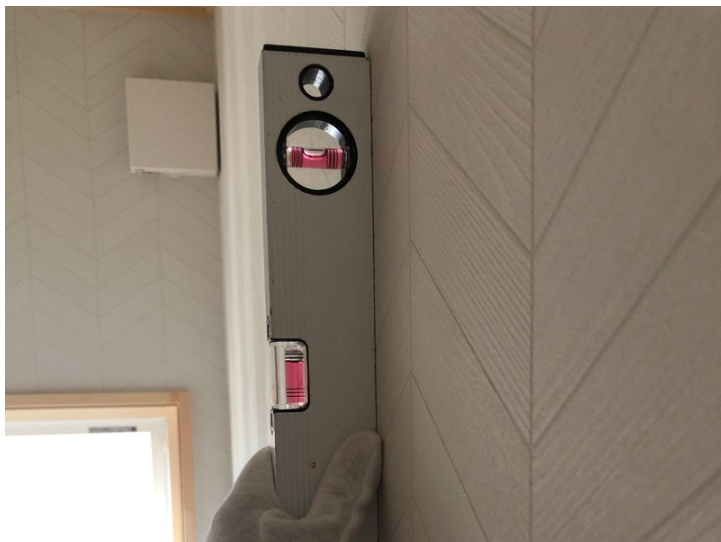
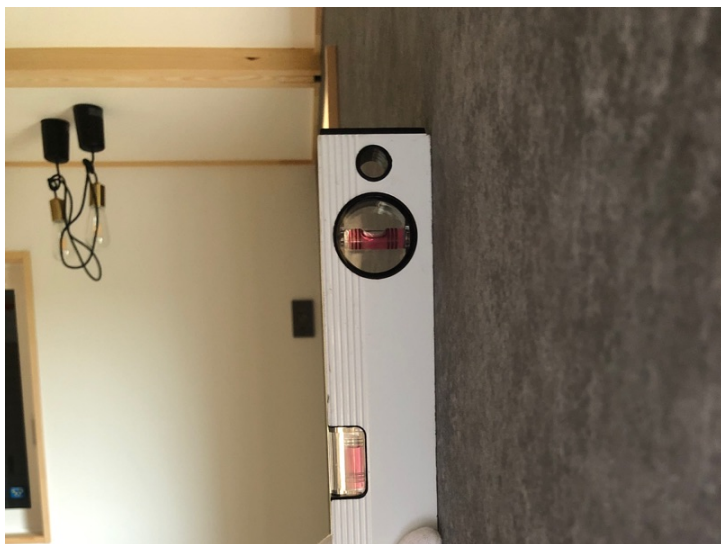
## 10-5 壁の仕上

| 監査項目詳細 | 監査実施日 | 監査結果 | 対応状況 | |
|---|---|---|---|---|
| ⑤壁の垂直精度に大きな不具合が無い | 2021/9/03 | 完了 | — | 監査<br>写真あり |

⑤壁の垂直精度に大きな不具合が無い

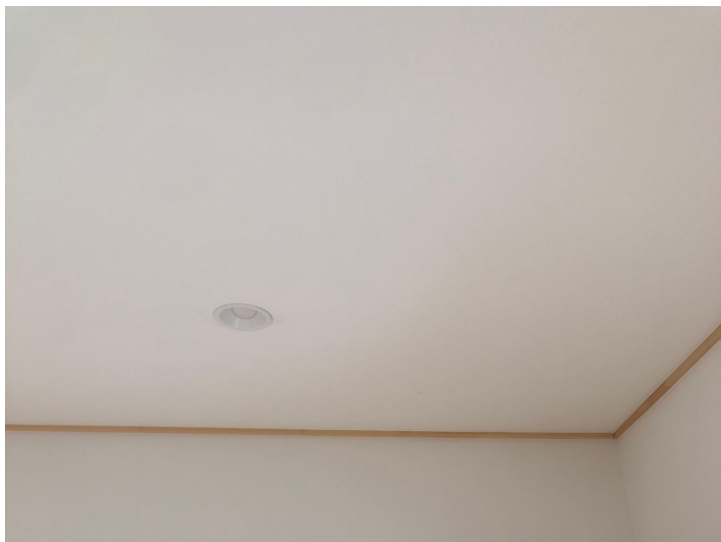
## 10-6 天井の仕上

①天井材の種類は設計図書通りである

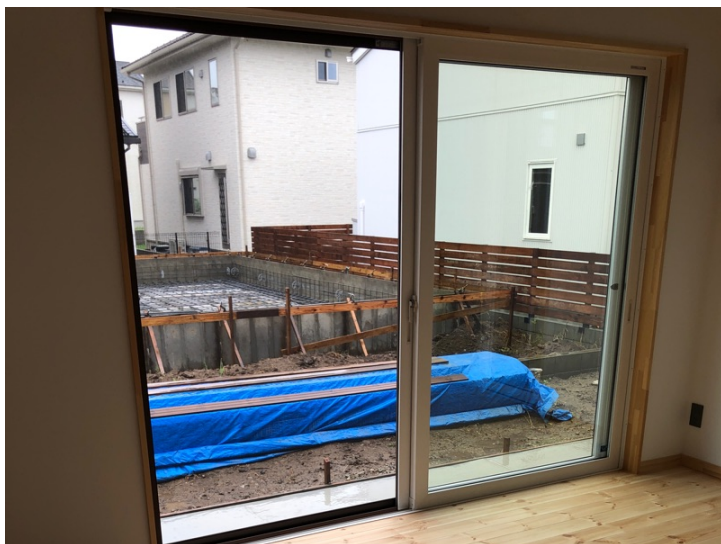
## 10-7 金属建具の仕上

| 監査項目詳細 | 監査実施日 | 監査結果 | 対応状況 | |
|---|---|---|---|---|
| ①サッシの開閉時に不具合が無い | 2021/9/03 | 完了 | — | 監査<br>写真あり |

①サッシの開閉時に不具合が無い

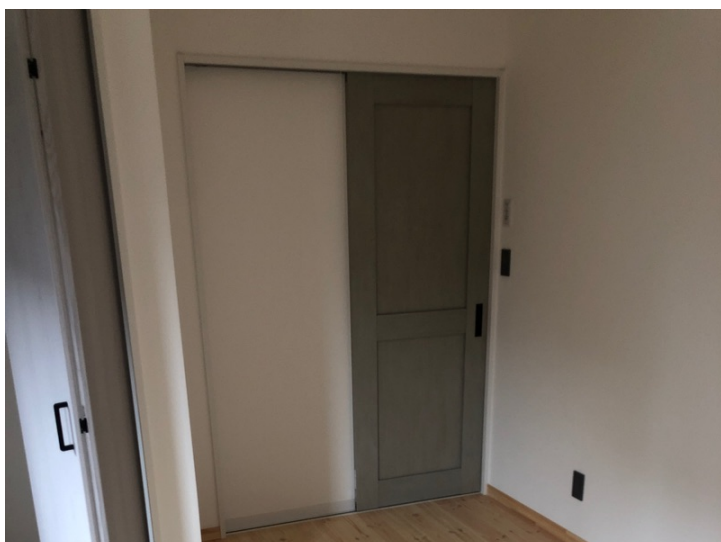
## 10-8 木製建具の仕上

| 監査項目詳細 | 監査実施日 | 監査結果 | 対応状況 | |
|---|---|---|---|---|
| ①開閉時に不具合が無い | 2021/9/03 | 完了 | — | 監査<br>写真あり |

①開閉時に不具合が無い
